## PROGETTO DEFINITIVO

INTERVENTO DI RIPARAZIONE  
COLLETTORE FOGNARIO  
IN COMUNE DI OLEGGIO (NO)  
PIAZZALE GUANDRA

TAV. n° FO.01.006

## DOCUMENTAZIONE FOTOGRAFICA

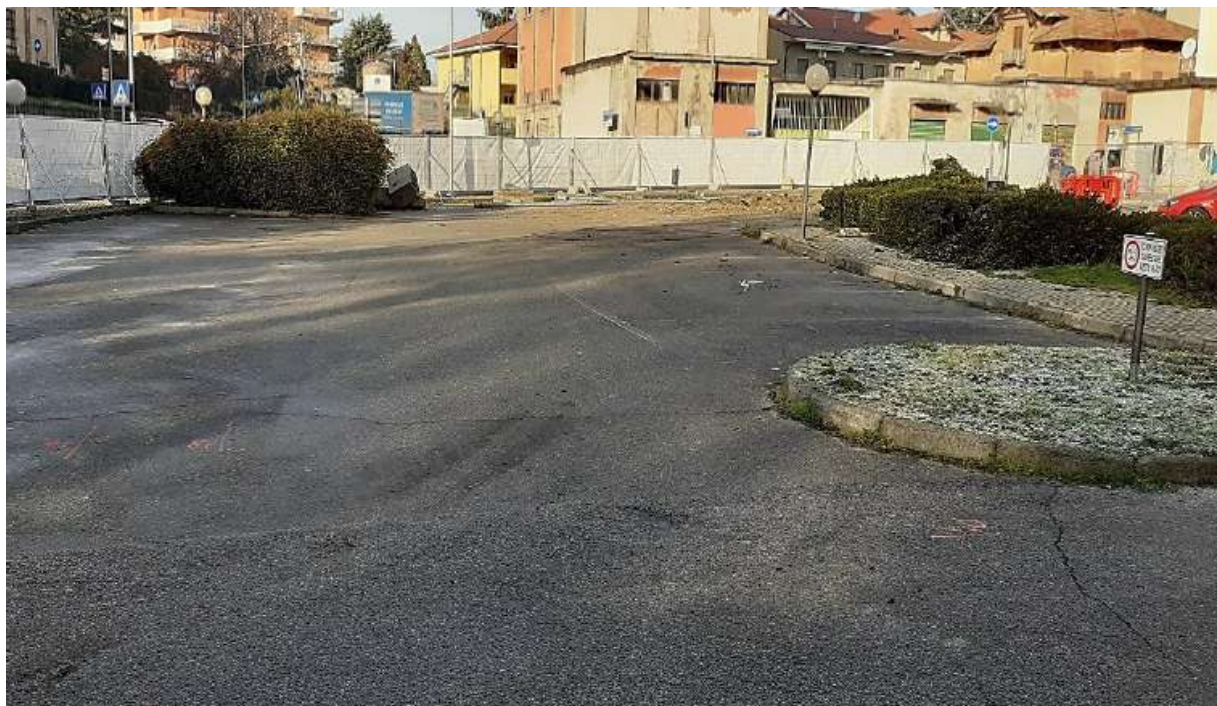
*Lato sud del piazzale: sono evidenti le depressioni nella superficie della pavimentazione*

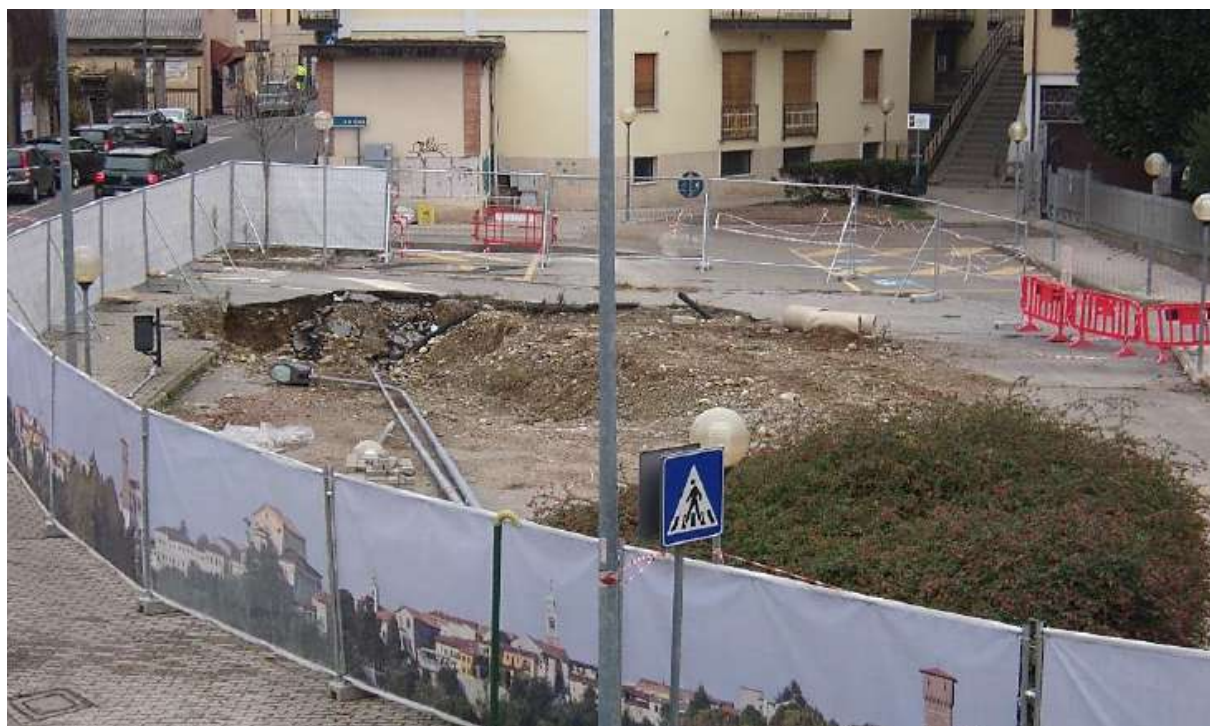
*Lato est del piazzale: è evidente la voragine creatasi sul lato Est*

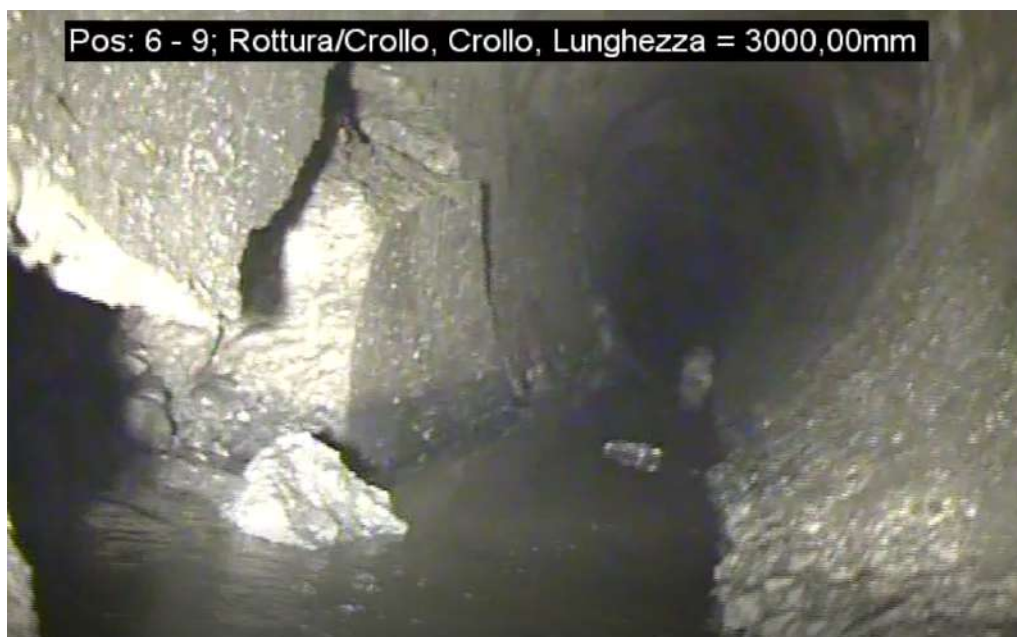
Dalla video ispezione effettuata il 24 agosto 2020 è emerso che lungo il tratto da C a B il collettore è tutto sommato in buone condizioni, mentre circa in corrispondenza del punto B, pressappoco sotto al punto dove in superficie si è creata la voragine, è presente una rottura localizzata del collettore

*Immagine della video ispezione del collettore in corrispondenza della rottura localizzata*

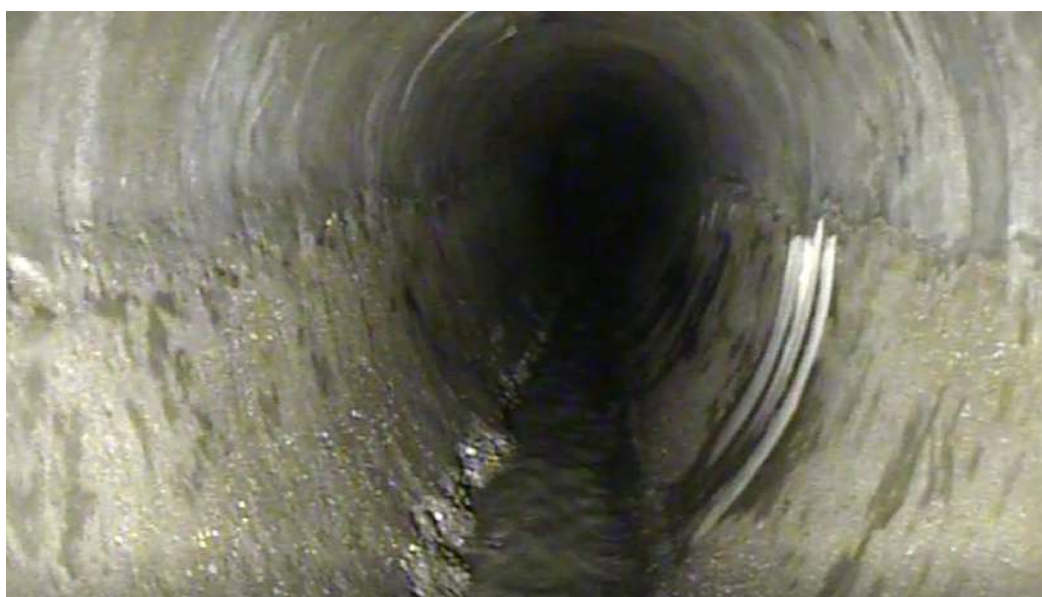
Il tratto posto sotto al piazzale è caratterizzato da un marcato ammaloramento consistente nella completa assenza del fondo scorrevole, ormai eroso.

*Immagine della video ispezione del collettore sotto al piazzale Guandra*

Il progetto prevede la realizzazione di un nuovo tratto di condotta fognaria in sostituzione di un vecchio collettore esistente ammalorato, tra i Punti A e B rappresentati nella planimetria di progetto.
