Programma pluriennale degli interventi di sistemazione idrogeologica e idraulico forestale
Aggiornamento 2024

SCHEDA RILEVAMENTO DISSESTO
STRADA PER PIÈ DI BARANCA

DISSESTO	COMUNE	CODICE ISTAT COMUNE
BA04	BANNIO ANZINO	103007
BACINO	LOCALITÀ	
TORRENTE OLOCCHIA	RISCILLONE	
SOGGETTO ATTUATORE INTERVENTO	SOGGETTO REALIZZATORE INTERVENTO	
Unione Montana Delle Valli dell'Ossola	Unione Montana Delle Valli dell'Ossola

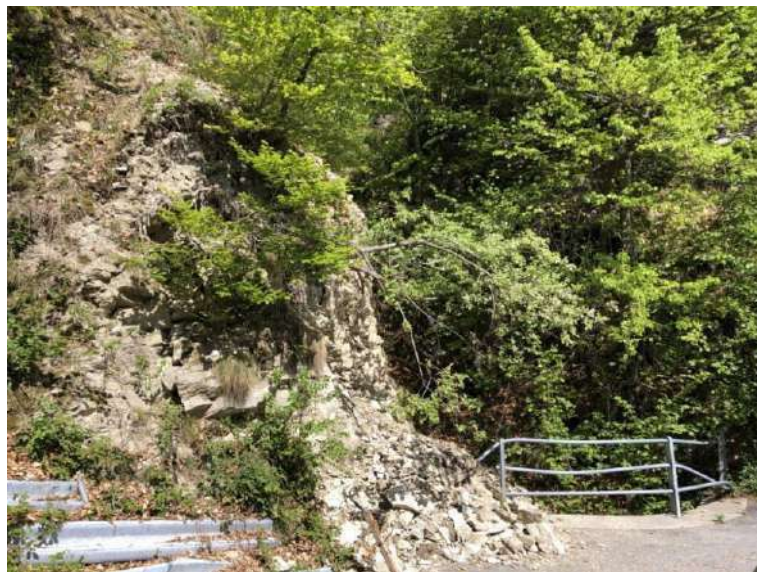
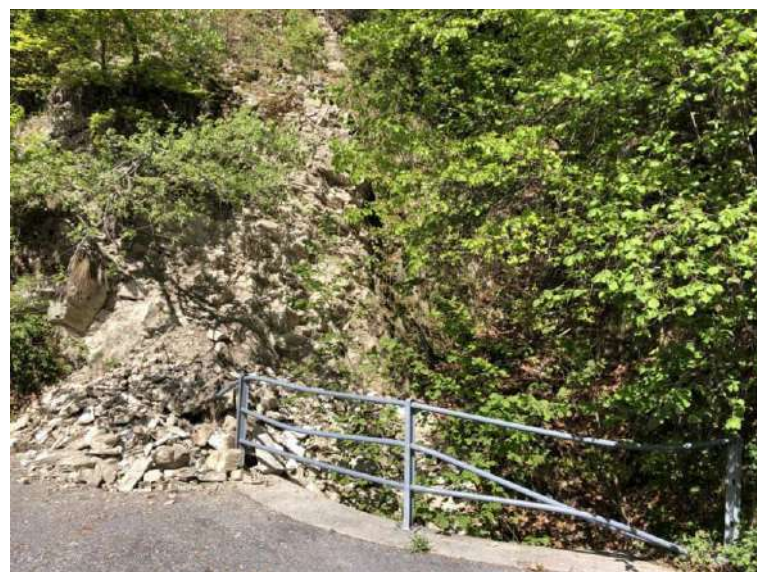
DESCRIZIONE DEL DISSESTO O FENOMENO DI SQUILIBRIO/RISCHIO			Scheda BA04
<p>Nei pressi della località di Riscillone, lungo la strada che risale il fianco vallivo in sinistra idrografica della Val Baranca, la scarpata di controripa è qui costituita da un fronte roccioso ortogneissico subverticale, incombenente sulla stessa carreggiata, che si sviluppa su di un'altezza di circa una decina di metri per uno sviluppo alla base di circa 6÷8 metri, e che appare particolarmente alterato e franoso. L'azione delle acque di scorrimento superficiale, unitamente all'azione della gravità, possono provocare crolli di porzioni rocciose dell'ordine di qualche metro cubo che si riverserebbero direttamente in strada (come anche già avvenuto nel recente passato), con evidenti rischi per la viabilità, oltre che nell'adiacente incisione, ostruendone la tombinatura che sottopassa la stessa strada.</p>			
CLASSIFICAZIONE DISSESTO/I	Versante roccioso instabile; accumulo in alveo di materiale litoide.	TIPOLOGIA INTERVENTO/I	Opere di versante classiche; manutenzione alveo.

Vedute da monte e da valle dell'affioramento roccioso da consolidare.

DESCRIZIONE INTERVENTO/I			
<p>Taglio vegetazionale lungo il ciglio sommitale dell'affioramento e rivestimento del fronte roccioso in frana con geostuia antiersiva, accoppiata a rete metallica a doppia torsione, su di una superficie di circa 70÷80 m².</p>			
PRIORITY			1 (MASSIMA)
IMPORTO DI SPESA COMPLESSIVO SCHEDA			€ 20.000
DESCRIZIONE E VALUTAZIONE DEI POTENZIALI EFFETTI SIGNIFICATIVI SULL'AMBIENTE			
<p>Il consolidamento del versante servirà ad assicurare, in primo luogo, la sicurezza per la pubblica viabilità, oltre che limitare ulteriori accumuli di detriti nella vicina incisione, lungo cui la rimozione del materiale già presente in alveo permetterà di ripristinare adeguate conduzioni di deflusso, compreso l'officiosità della sezione del corrispondente sottopasso stradale.</p>
