UNIONE MONTANA DELLA VALLE VIGEZZO

PROGRAMMA OPERATIVO 2024 DEGLI INTERVENTI DI SISTEMAZIONE IDROGEOLOGICA da finanziare con Fondi ATO Annualità 2022

RELAZIONE CON SCHEDE DEI DISSESTI E DEGLI INTERVENTI PROPOSTI

SCHEDA DISSESTO	COMUNE	COD. COMUNE
N° TO_01	TOCENO	103065
BACINO	LOCALITA'	
T. Melezzo Or. / Rio Rassia	Ponte della Rassia, compreso tra le località Arvagno (a SW) e S. Gerolamo (a NE)	
SOGGETTO ATTUATORE INTERVENTO	SOGGETTO REALIZZATORE	
Unione Montana della Valle Vigezzo	Unione Montana della Valle Vigezzo

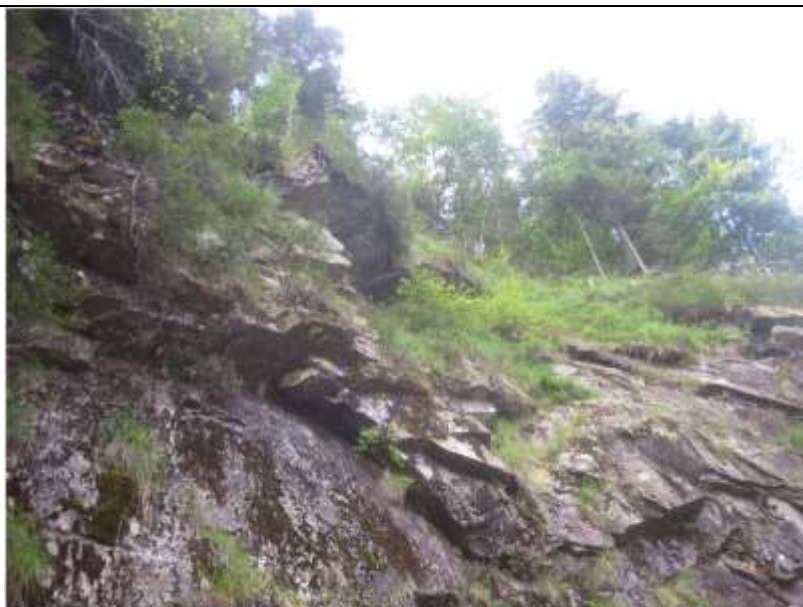
PRIORITA'	<input checked="" type="checkbox"/> alta	1
	<input type="checkbox"/> media	2
	<input type="checkbox"/> bassa	3
<p align="center">IMPORTO COMPLESSIVO SCHEDA</p> <p align="center">€ 145.951,00</p> <p align="center">(comprensivo di IVA 22%, spese tecniche, RUP 2%)</p>		
DESCRIZIONE E VALUTAZIONE DEI POTENZIALI EFFETTI SIGNIFICATIVI SULL'AMBIENTE		
<p>Gli interventi proposti, dati dal rivestimento di pareti rocciose mediante reti metalliche a contatto e funi d'acciaio, mirano alla messa in sicurezza del tracciato stradale comunale nei pressi del Ponte della Rassia ed all'eliminazione della situazione di criticità potenziale per dissesti gravitativi, consolidando il versante sovrastante la strada e migliorando la stabilità globale del pendio.</p>		
FOTO		
<div>     </div> <div> <p>Veduta del settore orientale del versante roccioso incombente sulla Strada Comunale, nei pressi del Ponte della Rassia.</p> <p>Veduta del settore centrale ed occidentale del versante roccioso incombente sulla Strada Comunale, in cui risultano evidenti le superfici di scivolamento.</p> </div>

CLASSIFICA DISSESTO	Frana attiva	TIPOLOGIA INTERVENTO (D.G.R. 32/5209/2017)	Pto 10)
DESCRIZIONE SINTETICA: Intervento di consolidamento porzione corticale della parete rocciosa, preceduto dalle operazioni di taglio ed asportazione della vegetazione arborea ed arbustiva e dall'ispezione e disgaggio delle porzioni lapidee disarticolate.			
DESCRIZIONE INTERVENTO			
<p><u>Dissesto principale – Ponte della Rassia</u></p> <p>Per contrastare le tendenze a dissesti gravitativi e consolidare la parete rocciosa incombente sulla Strada Comunale, si propone di mettere in opera il rivestimento con rete metallica a contatto, rinforzata da funi d'acciaio.</p> <p>L'intervento potrà essere così articolato, suddividendo la parete in 3 settori distinti, ovvero <u>Settore orientale</u> (presso il ponte della Rassia), <u>Settore centrale</u> (caratterizzato dalle altezze maggiori) e <u>Settore occidentale</u>, dettagliando le quantità per ogni "sub-area":</p> <ol style="list-style-type: none"> 1) Taglio ed asportazione della vegetazione arborea ed arbustiva infestante lungo la porzione superiore dei settori di parete interessati dalla posa delle reti metalliche a contatto, da eseguire da parte di operai specializzati, con tecniche alpinistiche, lavorando sul versante acclive con imbragature e funi; superficie totale da sottoporre alle operazioni di taglio vegetazione: circa <u>700 mq.</u> 2) Nell'ambito del settore da sottoporre a taglio della vegetazione, taglio di esemplari arborei di medie dimensioni: numero totale di piante da tagliare: circa <u>10 esemplari arborei.</u> 3) Ispezione delle pareti e dei settori di versante da rivestire con reti metalliche a contatto, e disgaggio dei blocchi lapidei disarticolati ed instabili, da eseguire da parte di operai specializzati, con tecniche alpinistiche; superficie totale da sottoporre a ispezione e disgaggio: circa <u>700 mq.</u> 4) Rivestimento, dell'intaglio stradale subverticale e della porzione di versante acclive immediatamente sovrastante, con rete metallica a doppia torsione, a maglia esagonale tipo 6x8 cm, rinforzata con funi in trefoli d'acciaio da 12 mm, adeguatamente ancorata al substrato roccioso integro mediante barre d'acciaio, filettate in "testa" e dotate di golfaro passacavi galvanizzato, collocate in fori praticati nella roccia ed opportunamente intasate con boiaccia cementizia; il bordo inferiore della rete dovrà essere posto a +1.0 m di altezza rispetto alla base della parete rocciosa. La superficie complessiva da rivestire, è stata quantificata in circa <u>1100 mq</u> (1095 mq); I settori da rivestire sono così suddivisi, considerando "calate" di reti ciascuna con pannelli/rotoli larghi 3.0 m: <ol style="list-style-type: none"> A) settore orientale: <u>300 mq</u> di rete, con n. 5 "calate": <ul style="list-style-type: none"> ✓ lungh. 15.0 m, n. 5 pannelli, h reti 20.0 m; B) settore centrale: <u>525 mq</u> di rete, con n. 7 "calate": <ul style="list-style-type: none"> ✓ lungh. 21.0 m, n. 7 pannelli, h reti 25.0 m; C) settore occidentale: <u>270 mq</u> di rete, con n. 6 "calate": <ul style="list-style-type: none"> ✓ lungh. 18.0 m, n. 6 pannelli, h media reti 15.0 m. <p>Nota: i suddetti quantitativi sono stati stimati in funzione dell'importo del finanziamento a disposizione: per poter finanziare l'intervento suggerito in corrispondenza del dissesto secondario (di seguito dettagliato) non si esclude che le somme necessarie (qualora possibile) possano essere recuperate grazie all'eventuale ribasso d'asta.</p> <p><u>Dissesto secondario – canalone detritico</u></p> <p>A protezione della Strada Comunale, si propone di mettere in opera una "barriera paracolata flessibile" con pannello in rete ad anelli, realizzate in filo d'acciaio ad alta resistenza, trasversale alla vallecchia morfologica, largo 10.0 m ed alto 2.0 m.</p>

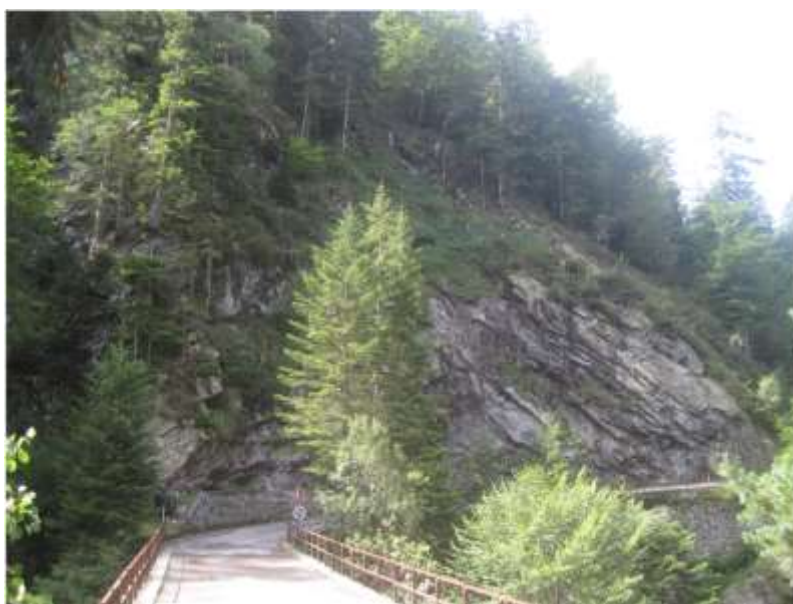
Le intersezioni tra Sc e K2 modellano il "tetto" a cuspidi, degli elementi lapidei lastriformi che si distaccano dalla parete, scivolando lungo K1; localmente, tali superfici "a tetto", si estendono in aggetto in maniera significativa, anche oltre 1.0 m, formando porzioni lapidee aggettanti che sono potenzialmente a rischio di futuri crolli.

Veduta del settore centrale del versante roccioso, in cui si apprezzano le balze rocciose aggettanti.

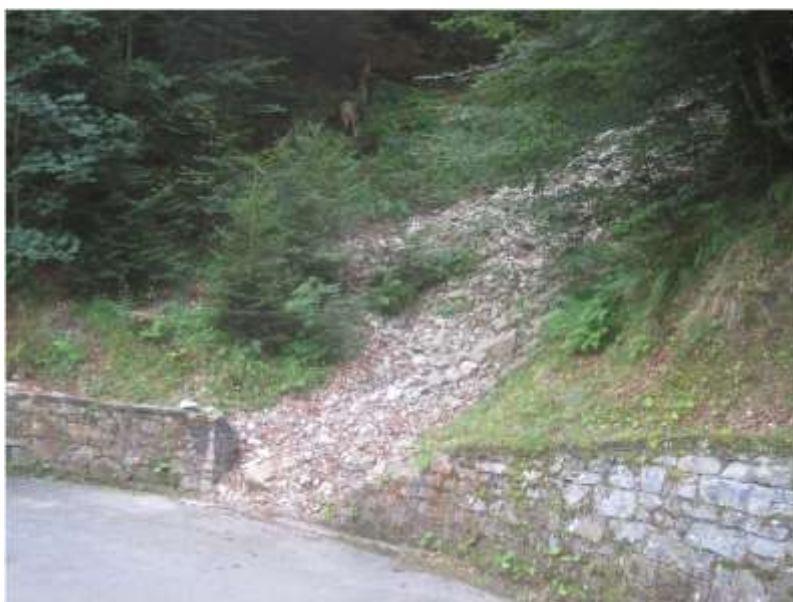
Dissesto secondario:

Panoramica della parete/intaglio stradale da consolidare, presa dal Ponte della Russia.

A causa dell'estesa fratturazione dell'ammasso roccioso, la parte alta della vallecchia è invasa da abbondante detrito lapideo, che di fatto forma un vero e proprio "canalone detritico", incombente sul tracciato stradale, il quale, ad intervalli regolari, deve essere oggetto di operazioni di rimozione del detrito che invade la sede stradale.

Veduta della porzione inferiore del canale detritico, intersecato dal tracciato stradale.
