SCHEDA RILEVAMENTO DISSESTO

GESTIONE VEGETAZIONE RIPARIA, SISTEMAZIONE E PROTEZIONE SPONDALE, RIPRISTINO DELL’OFFICIOSITA’ IDRAULICA DELLE LUCI DI ATTRAVERSAMENTI E TRATTI COPERTI E MANUTENZIONE DI BRIGLIE E SOGLIE  
 RIO PRALI - SEPPIANA

SCHEDA DISSESTO	COMUNE	COD. ISTAT COMUNE
4	Borgomezzavalle (VB)	103078
BACINO	LOCALITÀ	
Rio PRALI	Seppiana	
SOGGETTO ATTUATORE INTERVENTO	SOGGETTO REALIZZATORE	
Unione montana delle valli dell’Ossola	Unione montana delle Valli dell’Ossola

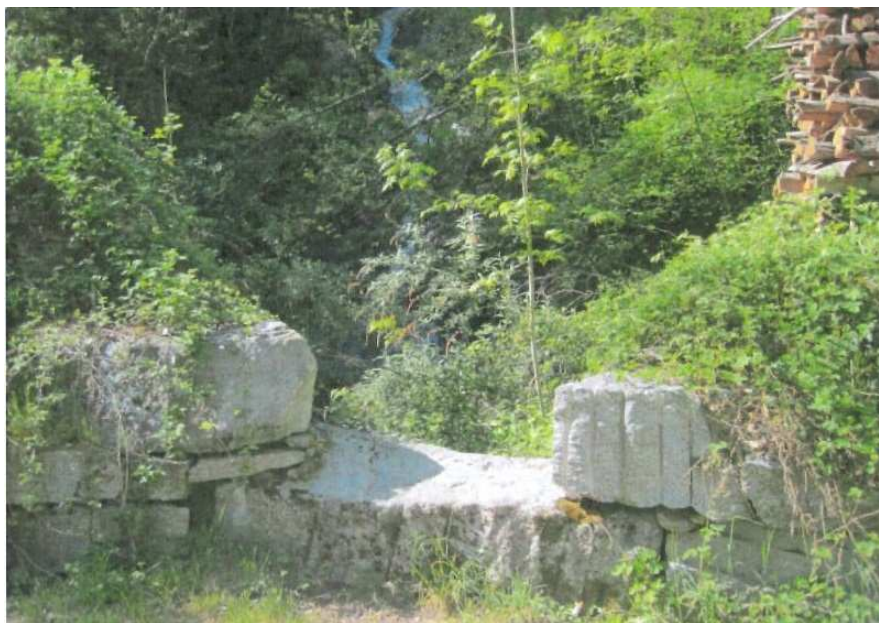
<p>Tratto d'alveo montano, con materiale detritico lapideo e vegetale alla base di una cascata, potenzialmente rimobilizzabile da episodi di piena</p>

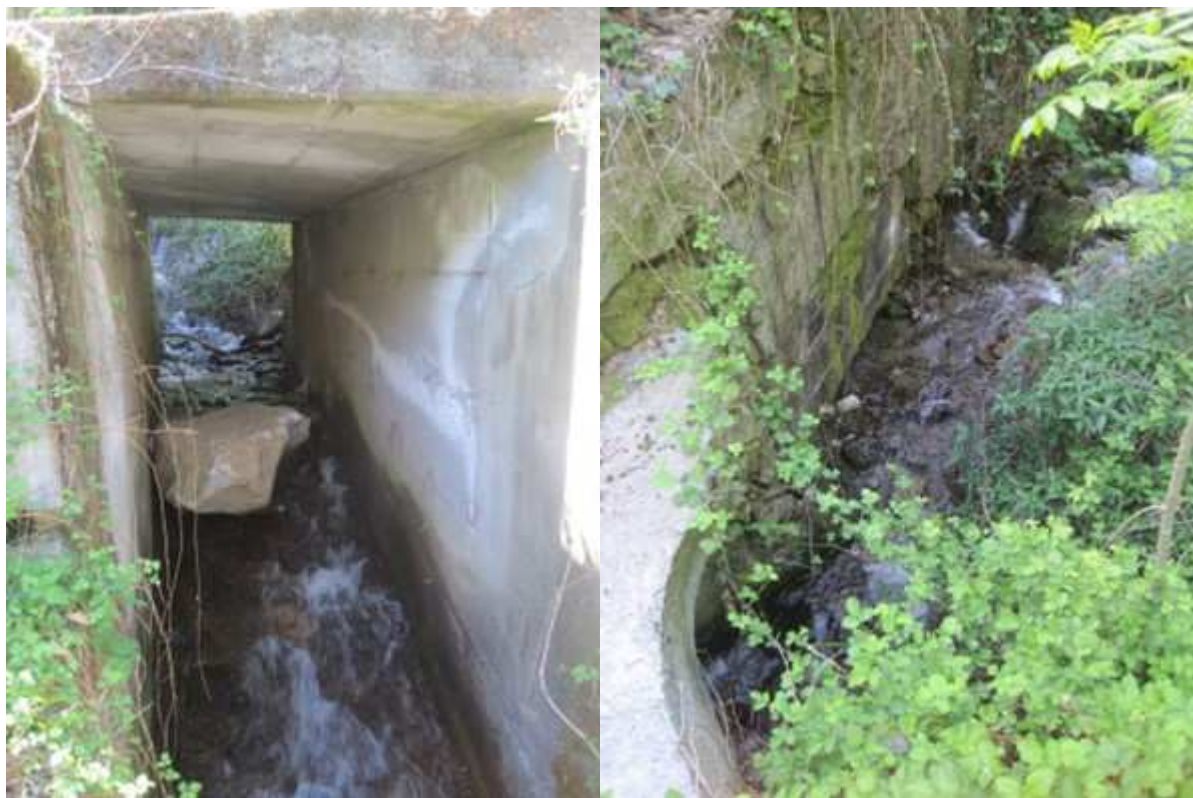
Veduta della vasca a monte dell'attraversamento della strada per Zonca, ingombra di vegetazione infestante

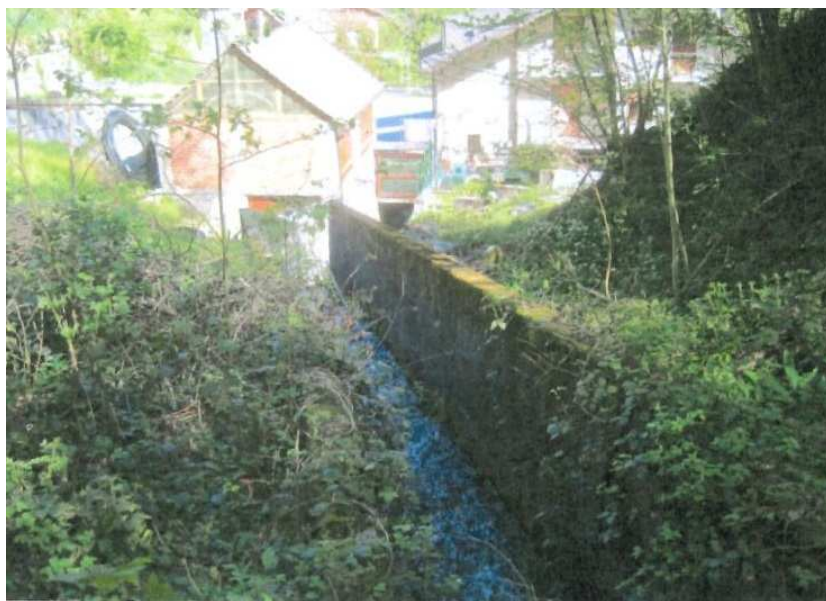
Canalizzazione artificiale: è necessaria la pulizia della vegetazione infestante e la rimozione degli esemplari arborei crollati trasversalmente al canale.
