SCHEDA RILEVAMENTO DISSESTO MESSA IN SICUREZZA RIO DELLA VALLE – MOLINI

<p>UTM WGS84 UTM32 N: 5095600.728- E: 436973.615</p>			
SCHEDA DISSESTO		COMUNE	COD. ISTAT COMUNE
CAL-08		Calasca Castiglione	103014
BACINO		LOCALITÀ	
Anza		Molini	
SOGGETTO ATTUATORE INTERVENTO		SOGGETTO REALIZZATORE	
Unione montana delle valli dell'Ossola		Unione montana delle Valli dell'Ossola	
DESCRIZIONE DISSESTO			
L' alveo nel tratto contrassegnato è invaso da vegetazione arbustiva ed arborea. Tale situazione potrebbe determinare l'ostruzione della sezione di deflusso con conseguente effetto diga la cui rottura potrebbe determinare il sovralluvionamento delle aree poste a valle.			
CLASSIFICA DISSESTO	AV	TIPOLOGIA INTERVENTO	MA_R
DESCRIZIONE INTERVENTO			
Si tratta di asportare la vegetazione arbustiva ed arborea che ha colonizzato l'alveo del corso d'acqua per una fascia che ha una lunghezza complessiva di circa 120m e una larghezza media di 8m

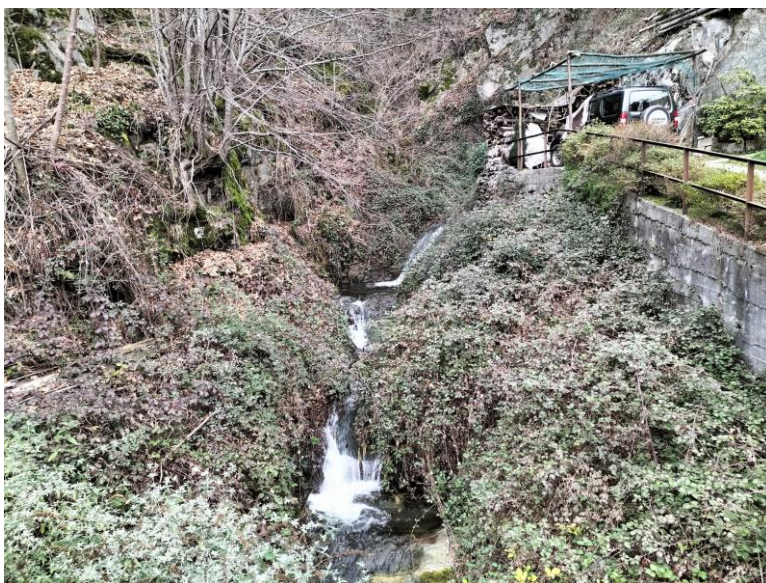
Rio nel centro abitato di Molini

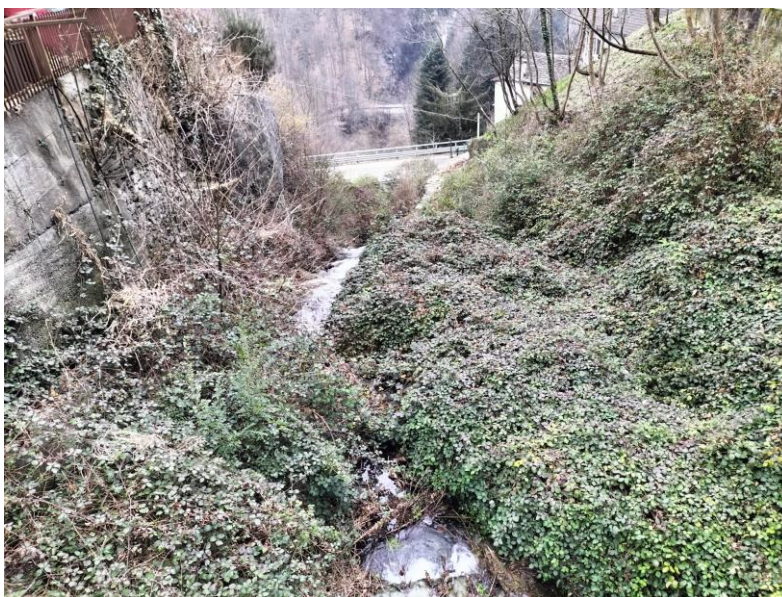
Rio a valle del centro abitato di Molini
