## CONTRODEDUZIONI ED INTEGRAZIONI PARERE ARPA 2016

### SU POZZI RODDO-CARCIANO

Le presenti note costituiscono controdeduzione alle osservazioni espresse da A.R.P.A. sullo studio, riferito ai pozzi Roddo-Carciano, precedentemente inviato dal Comune di Stresa, ora sostituito dalle più recenti e complete indagini del dicembre 2019.

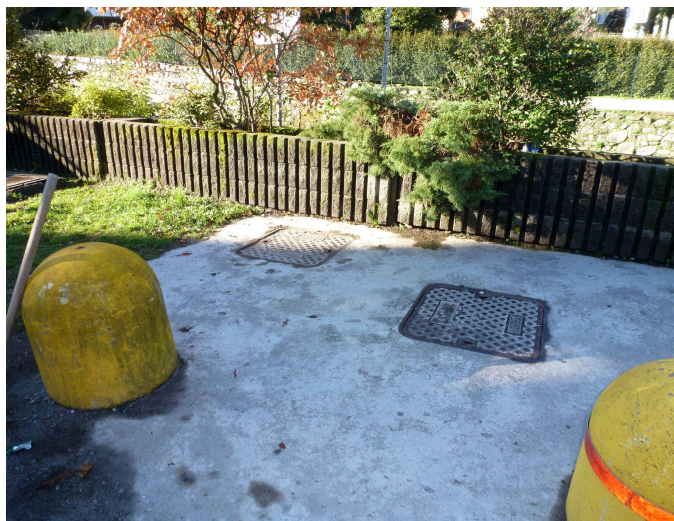
#### Pozzo Roddo 1

Il pozzetto di accesso alla cameretta sotterranea del pozzo è situato in corrispondenza di un piano in cemento a lato strada che corrisponde ad una fermata dei bus di linea.

Il pozzetto è dotato di chiusino a tenuta per evitare l'ingresso in avampozzo delle acque di scorrimento superficiale.

Non è possibile una recinzione completa dell'area di tutela assoluta.

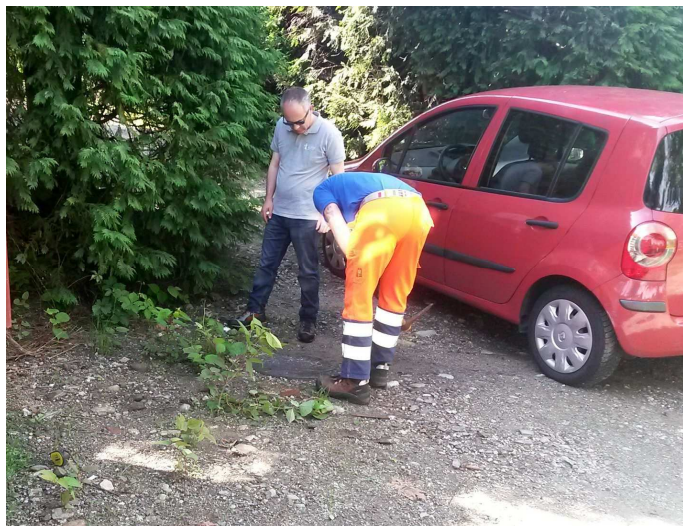
### Pozzo Roddo 2bis

La ripерforazione del pozzo avvenuta nel 2016 per collasso del precedente è dovuta necessariamente avvenire nelle immediate vicinanze del precedente e del relativo quadro elettrico; il nuovo pozzetto è situato in corrispondenza del margine di un accesso carrabile privato.

Il pozzetto è dotato di chiusino a tenuta per evitare l'ingresso in avampozzo delle acque di scorrimento superficiale.

Non è possibile una recinzione completa dell'area di tutela assoluta.

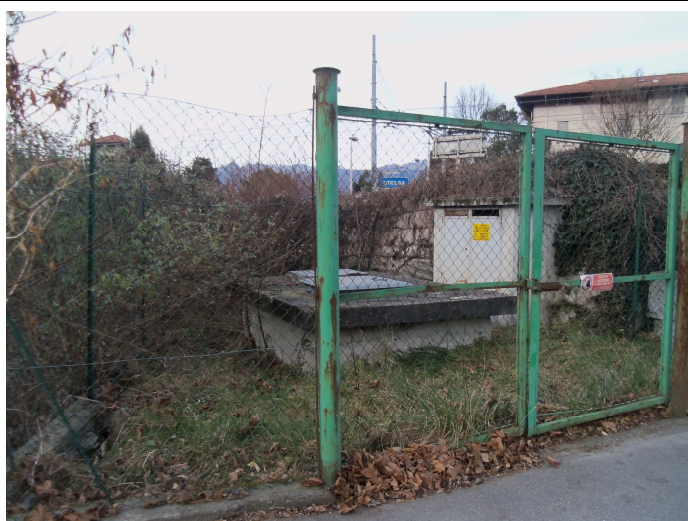
### Pozzo Roddo 3

Il pozzo Roddo 3, costruito dalla Società Autostrade alla metà degli anni '90, è l'unico che presenta una recinzione perimetrale (anche se di dimensioni inferiori a 10 m di raggio per via della presenza dei tracciati stradali e del T.Roddo), di un avampozzo con sommità più alta del piano campagna.

Il chiusino di accesso è comunque a tenuta nei riguardi delle possibili infiltrazioni.

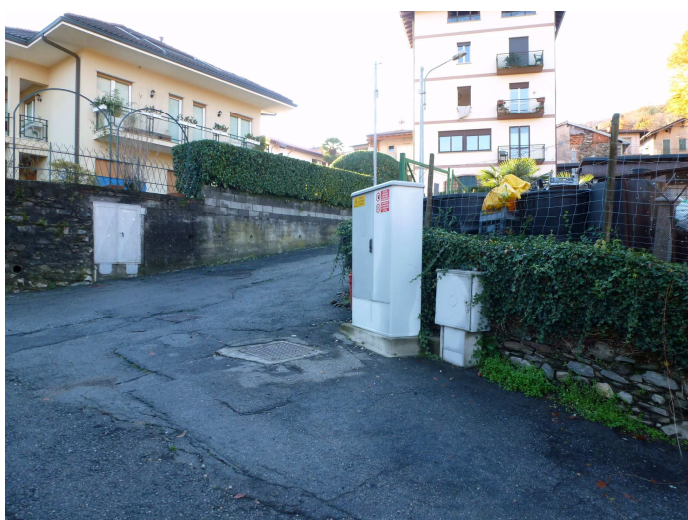
### Pozzo Carciano

Il pozzetto di accesso alla cameretta sotterranea del pozzo è situato in corrispondenza di un incrocio stradale.

Il pozzetto è dotato di chiusino a tenuta per evitare l'ingresso in avampozzo delle acque di scorrimento superficiale.

Non è possibile una recinzione completa dell'area di tutela assoluta.

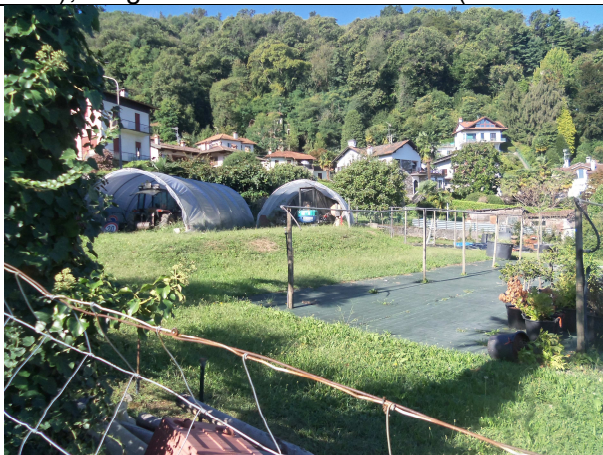
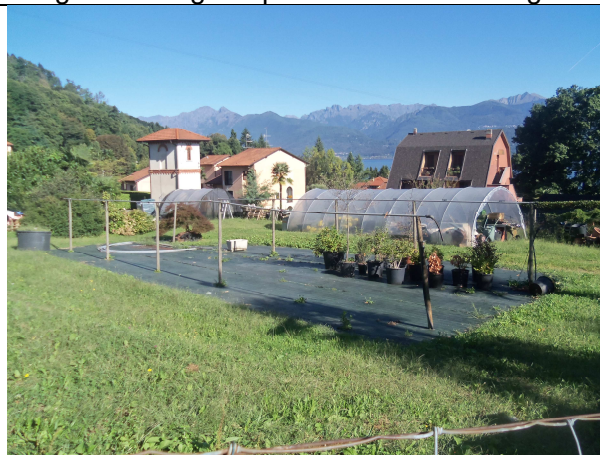
Area agricola Carciano

Per quanto riguarda l'area agricola essa è ormai dismessa e ora utilizzata per uso privato (orto e prato), magazzino e ricovero mezzi (sotto i tunnel); si allegano di seguito panoramiche del luogo.

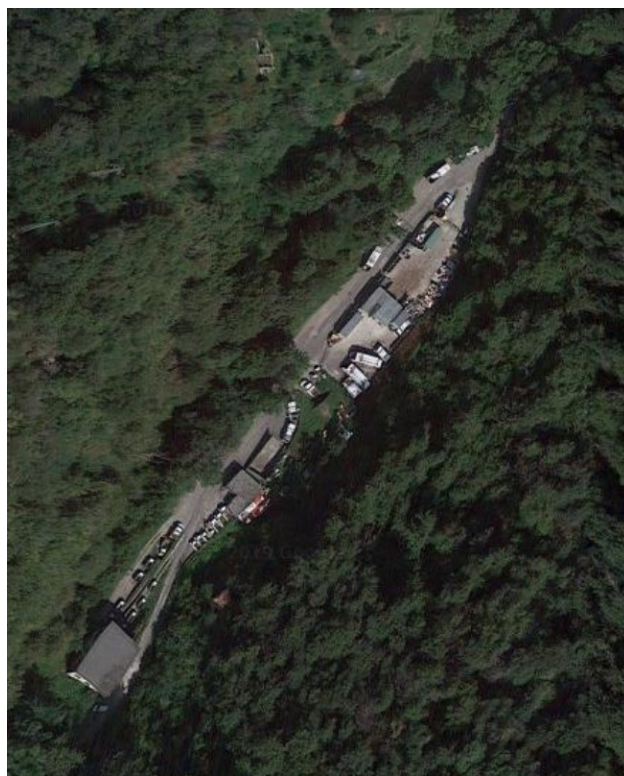
Per quanto riguarda l'area artigianale di Via Sanzio, (foto a lato) si tratta di una falegnameria ormai dismessa da molti anni (per cessazione dell'attività da parte del titolare ormai anziano), in cui rimangono le strutture e parte del materiale ligneo accumulato, ma in cui, a detta dei proprietari, non avvengono più da tempo lavorazioni.
