INTERVENTO DI RIPARAZIONE
COLLETTORE FOGNARIO
IN COMUNE DI OLEGGIO (NO)
PIAZZALE GUANDRA

RELAZIONE TECNICA SULLE INDAGINI GEORADAR

Indagini geo radar eseguite nel Comune di Oleggio, P.za Guandra nel mese di Settembre 2020

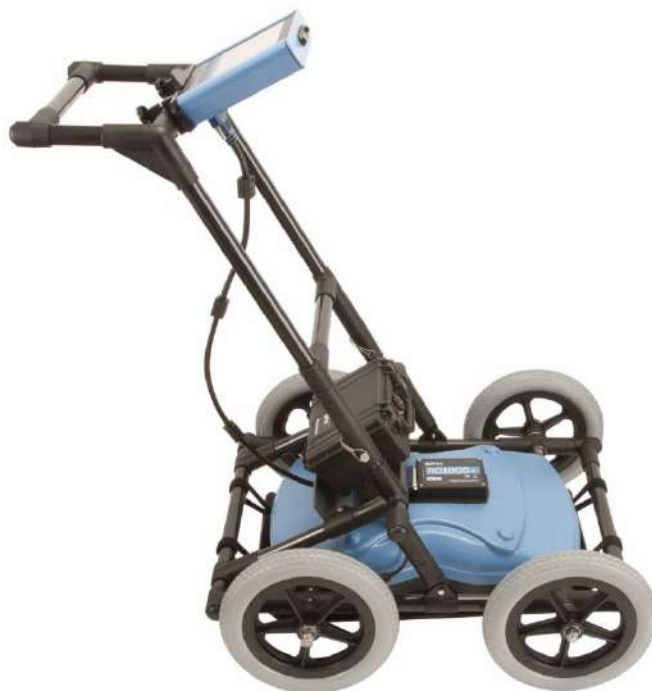
L'indagine geofisica di tipo georadar è stata eseguita con la strumentazione GPR Radiodetection Rd1000 con antenna da 450 Mhz utile ad indagare i primi 3/4 di sottosuolo.

Lo strumento permette di eseguire in tempo reale la scansione del sottosuolo e di analizzare sul posto le anomalie individuate. La nostra metodologia d'indagine non si basa sull'esecuzione di un'unica "strisciata" da analizzare a posteriori ma sull'esecuzione di molteplici strisciate trasversali, longitudinali e diagonali al fine di individuare il sotto servizio. L'anomalia viene poi segnata a terra tramite traccianti colorati e mappata sulla cartografia fornita dal cliente.
