## PROGETTO DEFINITIVO

INTERVENTO DI RIPARAZIONE  
COLLETTORE FOGNARIO  
IN COMUNE DI OLEGGIO (NO)  
PIAZZALE GUANDRA

TAV. n° FO.01.001

## RELAZIONE GENERALE

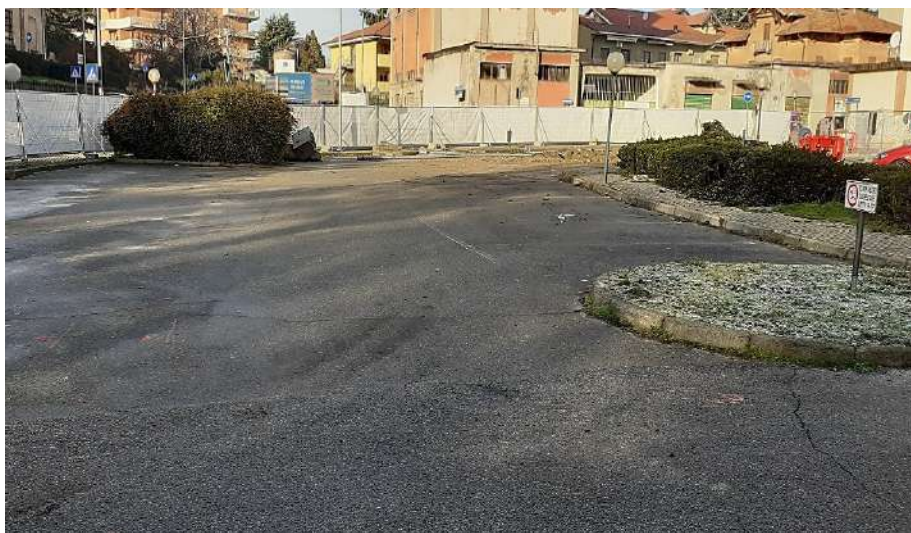
*Lato sud del piazzale: sono evidenti le depressioni formatesi nelle pavimentazioni*

In seguito alla comparsa, nell'anno 2019, di numerose depressioni delle pavimentazioni bituminose, fino all'apertura di una voragine nel dicembre dello stesso anno, dove il terreno è sprofondato per circa 3-4 metri, sono state avviate delle indagini, che hanno messo in luce la presenza di una rottura localizzata, oltre a numerose deformazioni e fratture, dovuti a fenomeni di deterioramento connessi alla vetustà del manufatto. Vengono di seguito riportate alcune immagini rappresentative delle condizioni del piazzale:

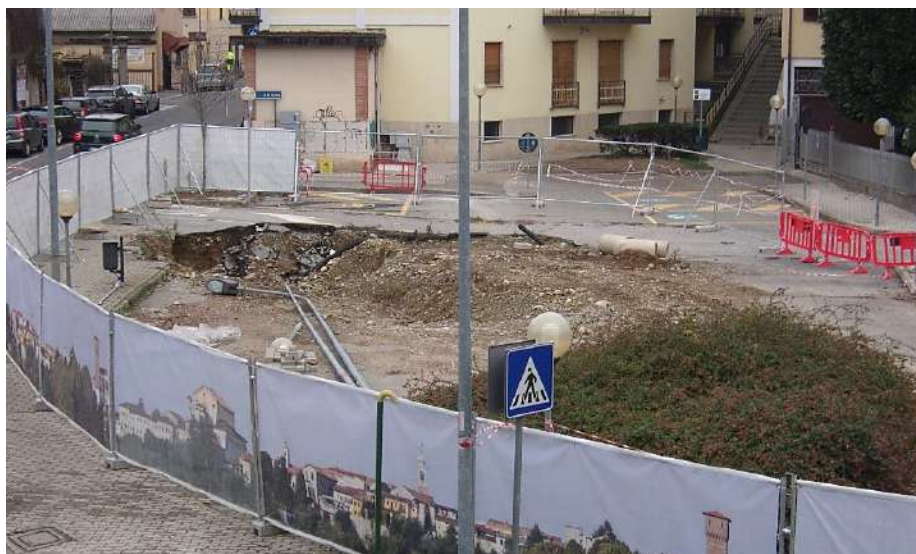
*Lato est del piazzale: è evidente la voragine creatasi sul lato Est*

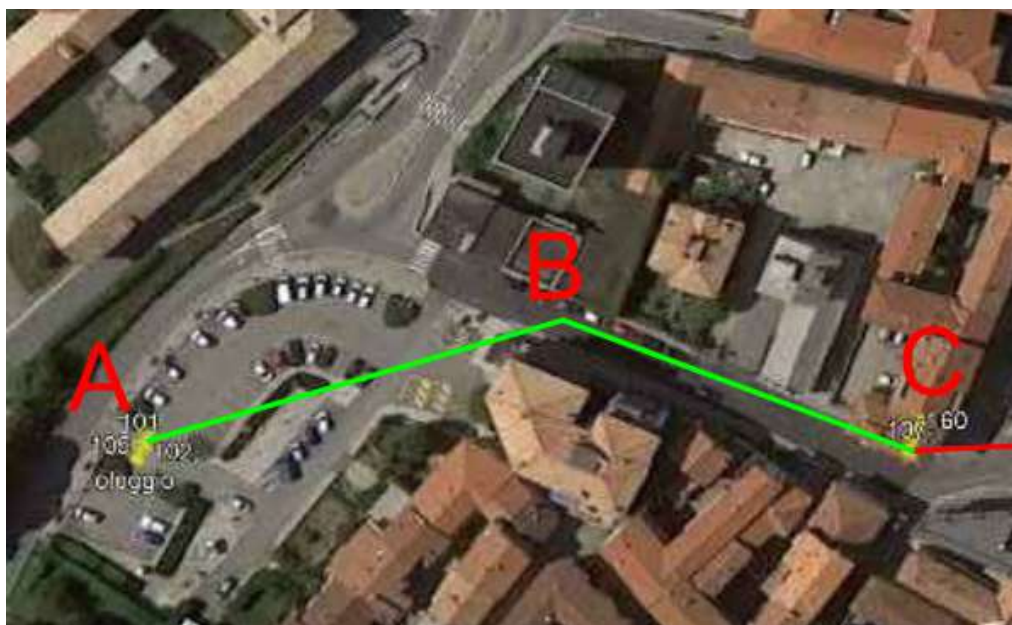
La video ispezione è stata effettuata per tutta la tratta di collettore compresa tra i punti C e A individuati nell'immagine sottostante, quindi sotto al piazzale Guandra e lungo una parte di Viale Roma.

*Tratto di collettore oggetto di video ispezione*

Dalla video ispezione è emerso che lungo il tratto da C a B il collettore è tutto sommato in buone condizioni, mentre circa in corrispondenza del punto B, pressappoco sotto al punto dove in superficie si è creata la voragine, è presente una rottura localizzata del collettore

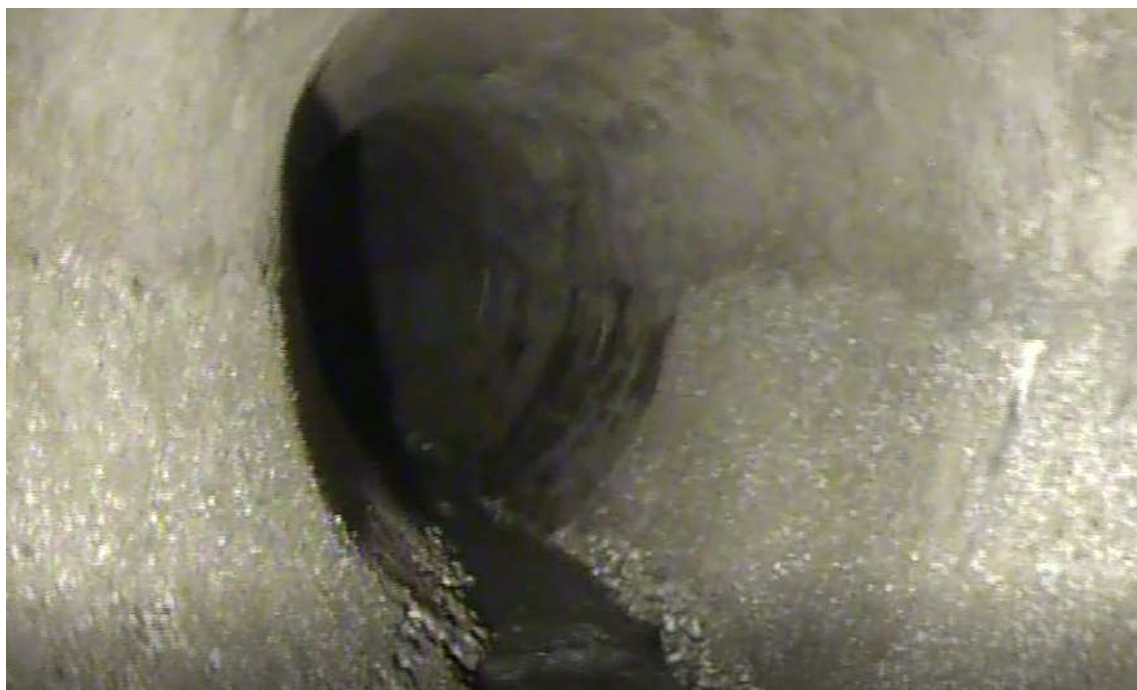
Proseguendo lungo il percorso del collettore si incontra una curva a sinistra con il quale inizia il tratto posto sotto al piazzale Guandra.

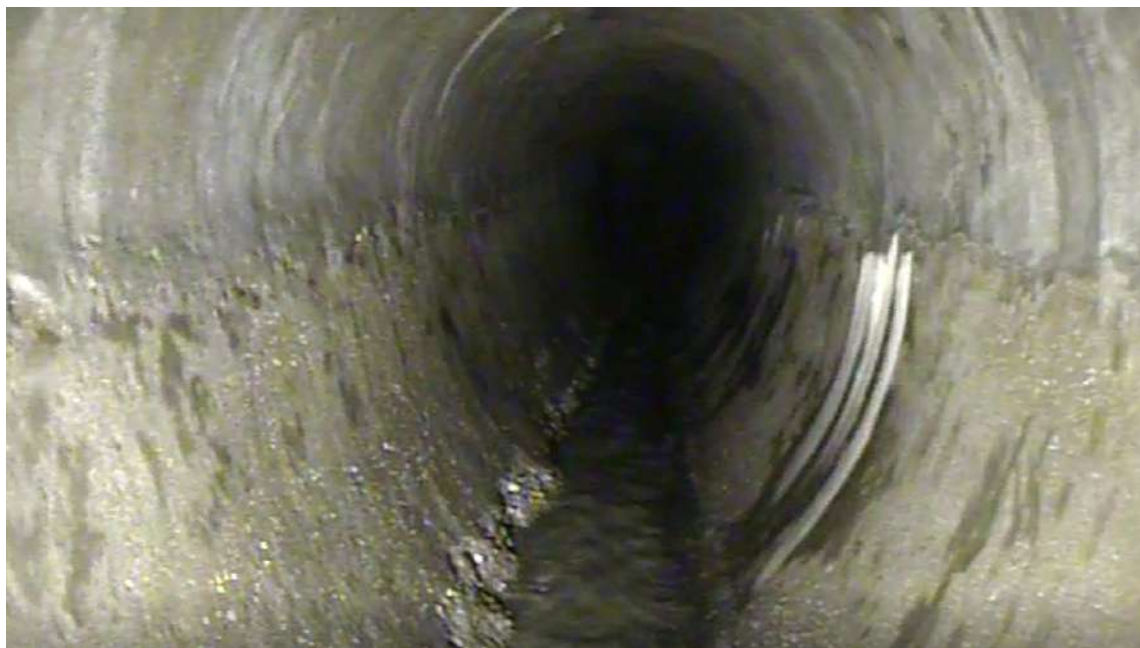
Il tratto posto sotto al piazzale è caratterizzato da un marcato ammaloramento consistente nella completa assenza del fondo scorrevole, ormai eroso.

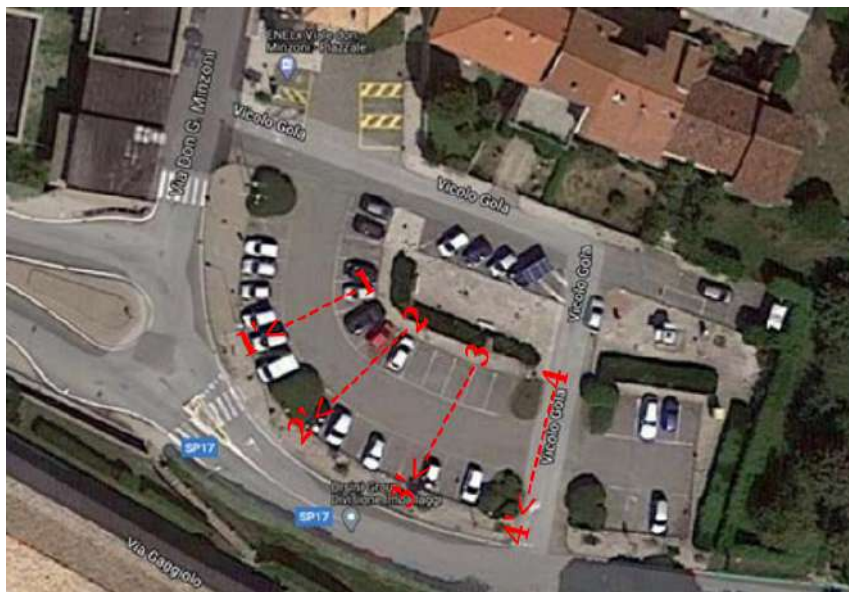
Sezioni schematiche georadar

Le sezioni schematiche ricostruite con georadar sono le seguenti:

Nel mese di settembre 2020, su tutta l'area del piazzale Guandra, è stato inoltre eseguito un rilievo con georadar per avere un'individuazione più precisa dei vari sottoservizi presenti. Il rilievo si è concentrato sull'analisi dei primi 3-4 metri di sottosuolo e le tubazioni individuate sono state indicate a terra con tracciante colorato. Sono risultati numerosi sottoservizi su tutto il piazzale con profondità variabili da -1.5 m dal p.c. a -0.5 m dal p.c. Tutti i sottoservizi sono stati tracciati a terra con colorante e quindi fotografati.

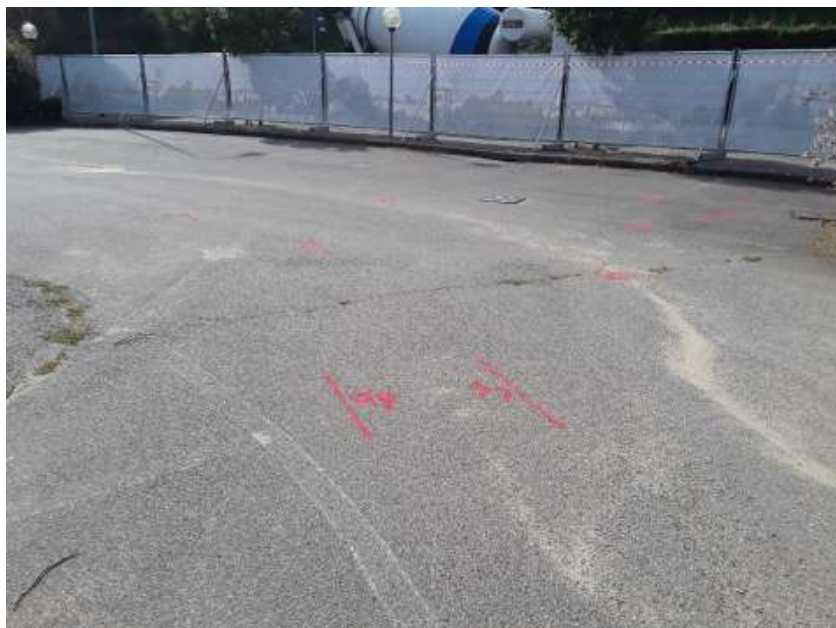
Vista del piazzale verso la S.P. 17 con indicazioni percorsi reti

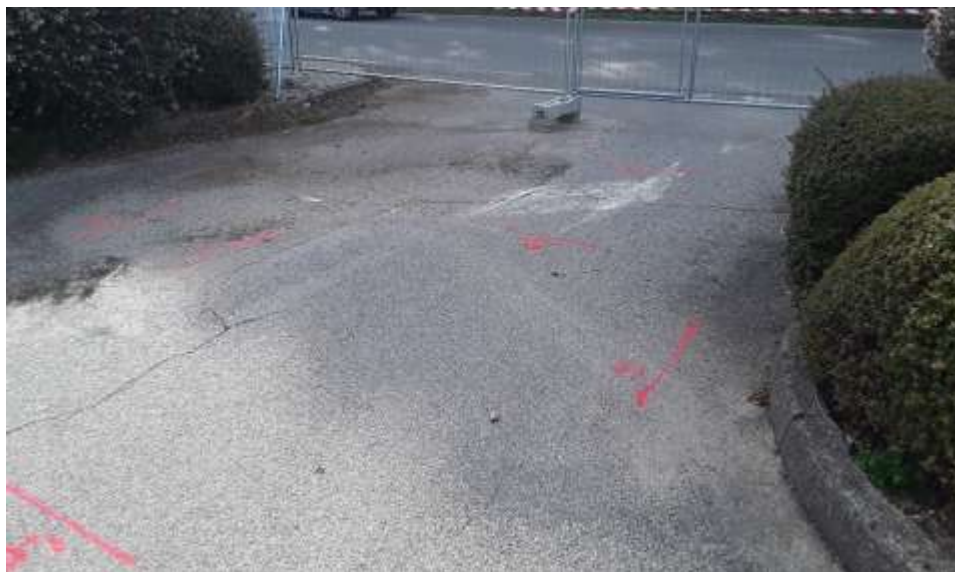
*Vista del piazzale verso l'ingresso carraio dalla S.P. 17 con indicazioni percorsi reti*

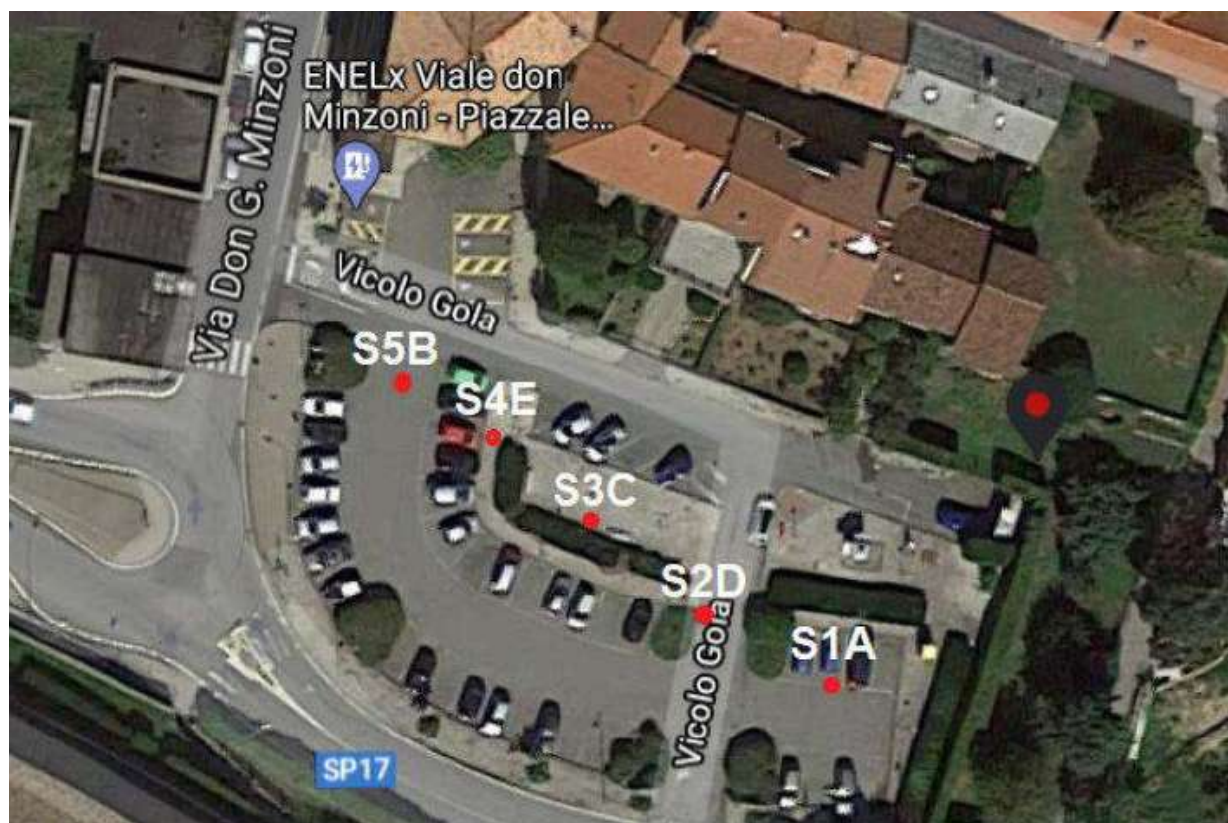
In corrispondenza delle profondità -9 m, -9,50 m, -10 metri e -12 metri, sono state eseguite, per tutti e 5 i carotaggi, delle prove penetrometriche di tipo dinamico SPT utili alla identificazione dei principali parametri geotecnici dei terreni presenti.

**La stratigrafia relativa al sondaggio S1** ha evidenziato la presenza di terreni contenenti materiali edili perlomeno fino alla profondità di circa 8 metri e oltre, si tratta quindi di terreni riportati e rimaneggiati di natura tra loro differente. Da 8 metri fino a 12, fondo foro, il terreno presente è sabbia e limo debolmente ghiaioso di colore marrone/ocra, non sono presenti elementi riconducibili ai materiali edili ma si tratta in ogni caso di terreno di riporto rimaneggiato. Il piezometro posato nel foro di sondaggio S1A ha evidenziato la presenza di acqua a partire dalla profondità di -9,00 metri rispetto alla quota di piano campagna.
