SCHEDA RILEVAMENTO DISSESTO
MESSA IN SICUREZZA VERSANTE A MONTE VIA MURATA-VIA ROVACCIO - LOTTO 1

SCHEDA DISSESTO	COMUNE	COD.COMUNE
N°MS_06	Villadossola	VI
BACINO	LOCALITA'	
Toce	Via Murata - via Rovaccio	
SOGGETTO ATTUATORE INTERVENTO	SOGGETTO REALIZZATORE	
Unione Montana delle Valli dell'Ossola	Unione Montana delle Valli dell'Ossola

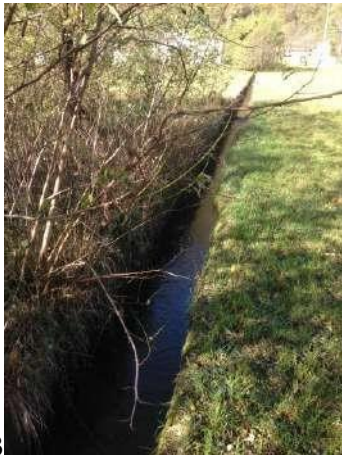
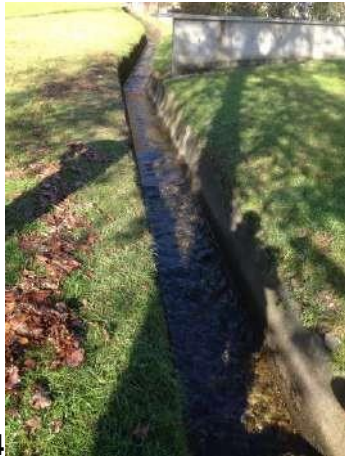
FOTO	
<p align="right">13</p>

Il versante pianeggiante posto sotto Valpiana è interessato da numerosi impluvi che creano problematiche nell'innesto con la rete nella zona di pianura prima dell'inserimento con il canale scolmatore che serve la zona Nord di Villadossola. Si creano frequenti allagamenti laddove le cunette e le sezioni di innesto presenti non sono adeguatamente dimensionate. Questo reticolo idrografico minore è inoltre soggetto ad intasamenti per la presenza di materiale vegetale in cattivo stato di conservazione con ostruzioni.

DESCRIZIONE INTERVENTO	
<p>La proposta di sistemazione idrogeologica di questo settore è articolata nei seguenti interventi:</p> <ul style="list-style-type: none"> • pulizia di vasche dissipatrici e canali irrigui da fango e residui vegetali; • ampliamento di pozzetti dissipatori esistenti; • allargamento delle sezioni deflusso o creazione di pozzetti dissipatori nelle zone di innesto con la rete stradale; 	
PRIORITA'	<input checked="" type="checkbox"/> Massima 1
	<input type="checkbox"/> Media 2
	<input type="checkbox"/> Bassa 3
<p align="center">IMPORTO COMPLESSIVO SCHEDA LOTTO 1</p> <p align="center">€ 85.000,00</p> <p align="center">(comprensivo di IVA, spese tecniche, incentivo RUP)</p>	
<p align="center">DESCRIZIONE E VALUTAZIONE DEI POTENZIALI EFFETTI SIGNIFICATIVI SULL'AMBIENTE</p>	
<p>Gli interventi consentiranno di migliorare la stabilità del versante, la regimazione delle acque superficiali, con ricaduta positiva anche sulla viabilità.</p>
