SCHEDA RILEVAMENTO DISSESTO

MESSA IN SICUREZZA RIO LORIA – CASTIGLIONE

SCHEDA DISSESTO	COMUNE	COD. ISTAT COMUNE	
CAL-09	Calasca Castiglione	103014	
BACINO		LOCALITÀ	
Anza		Castiglione	
SOGGETTO ATTUATORE INTERVENTO		SOGGETTO REALIZZATORE	
Unione montana delle valli dell'Ossola		Unione montana delle Valli dell'Ossola

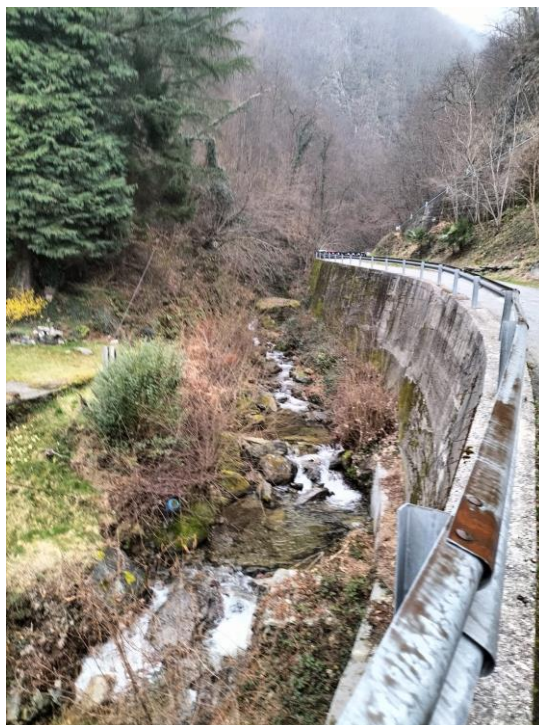
L' alveo nel tratto contrassegnato è invaso da vegetazione arbustiva ed arborea. Tale situazione potrebbe determinare l'ostruzione della sezione di deflusso con conseguente effetto diga la cui rottura potrebbe determinare il sovralluvionamento delle aree poste a valle.

Rio nel centro abitato di Castiglione

Si tratta di asportare la vegetazione arbustiva ed arborea che ha colonizzato l'alveo del corso d'acqua per una fascia che ha una lunghezza complessiva di circa 220m e una larghezza media di 8m

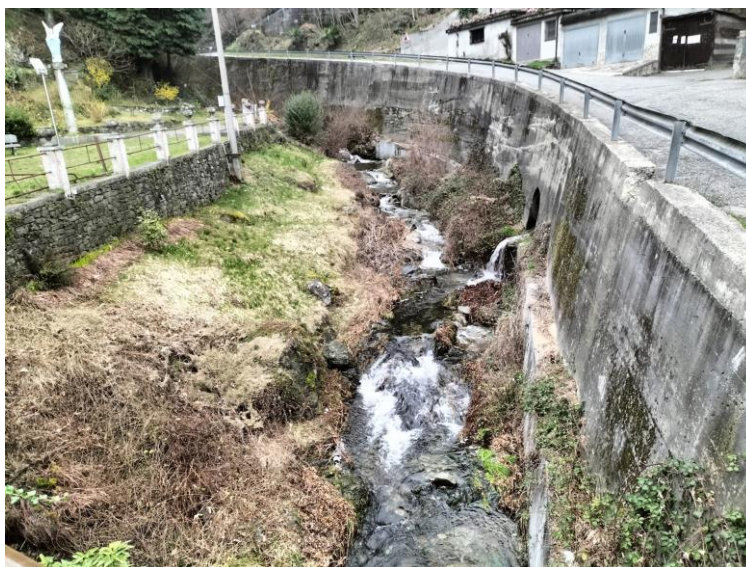
Rio a valle del centro abitato di Calasca Dentro
