SCHEDA RILEVAMENTO DISSESTO		
SCHEDA DISSESTO	"Torrente Strona – Località Ponte Antico"	
N°	0M012025	
BACINO		LOCALITA'
Strona		Omegna – Ponte Antico
Estratto BDTRE

DESCRIZIONE DEL CONTESTO

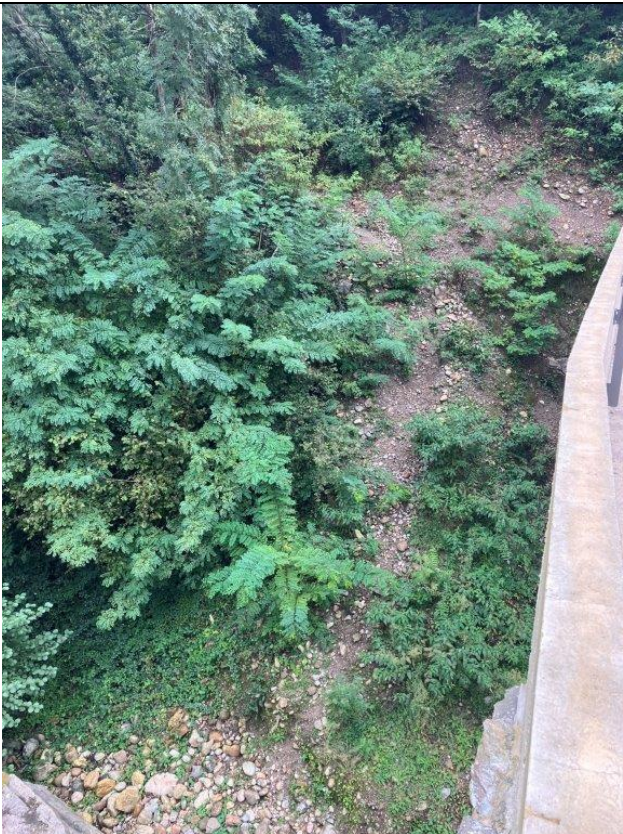
Figura 2 – Flusso detritico verso alveo a valle della spalla

Flusso detritico in sponda destra, a valle della spalla del ponte, con evidente scollamento della coltre detritico-eluviale e colamento verso valle in direzione dell'alveo del Torrente Strona.

L'episodio registrato coinvolge un volume di circa 100 mc di materiale costituito in prevalenza da ciottoli e blocchi e dalla matrice medio-fine sabbioso-limosa.

L'elevata pendenza del versante e le caratteristiche dei depositi in sito, dotati di scarsa coesione, rappresentano concause evidentemente predisponenti rispetto a possibili nuovi fenomeni gravitativi del tipo registrato nell'area, da associare a episodi di dilavamento superficiale e possibile erosione al piede in occasione di piene eccezionali, con possibili cedimenti spondali.

Al fine di ripristinare le condizioni di sicurezza dell’area, evitare l’innesco di nuovi fenomeni flusso detritici e proteggere adeguatamente le sponde, si ritiene necessario procedere alla realizzazione di una serie di interventi così sintetizzabili: pulizia della vegetazione nella fascia spondale del Torrente Strona in prossimità della spalla destra del “Ponte Antico”; messa in sicurezza del versante con pulizia, disgaggio e riprofilatura; edificazione di difesa spondale a valle della spalla del ponte, costituita da due ordini di scogliere in massi da cava in raccordo alla muratura di valle esistente, con sviluppo di circa 9,00 metri e altezza 2,00 + 5,40 metri; edificazione di difesa spondale a monte della spalla a protezione della stessa ed in raccordo al versante di monte; esecuzione di opportune opere di drenaggio e regimazione delle acque di versante; consolidamento e rivestimento della scarpata di monte con rete metallica a doppia torsione a maglia esagonale e gabbioni a scatola in rete metallica.
