## SCHEDA RILEVAMENTO DISSESTO

SCHEDA DISSESTO	COMUNE	COD. COMUNE
N° MS_02	MONTESCHENO	103047
BACINO	LOCALITA'	
IMPLUVIO 1 – affluente Torrente Brevettola	Strada Provinciale 67/a tra Cresti e Sasso	
SOGGETTO ATTUATORE INTERVENTO	SOGGETTO REALIZZATORE	
Unione Montana delle Valli dell'Ossola	Unione Montana delle Valli dell'Ossola

Dette linee di deflusso, generalmente date da incisioni poco marcate, non compaiono nella base topografica BDTRE e, pertanto, nell'estratto prima riportato, sono state tracciate a seguito dei rilievi condotti in sito; nello specifico, la linea di deflusso oggetto della presente Scheda, denominata "**IMPLUVIO 1**", può essere così descritta:

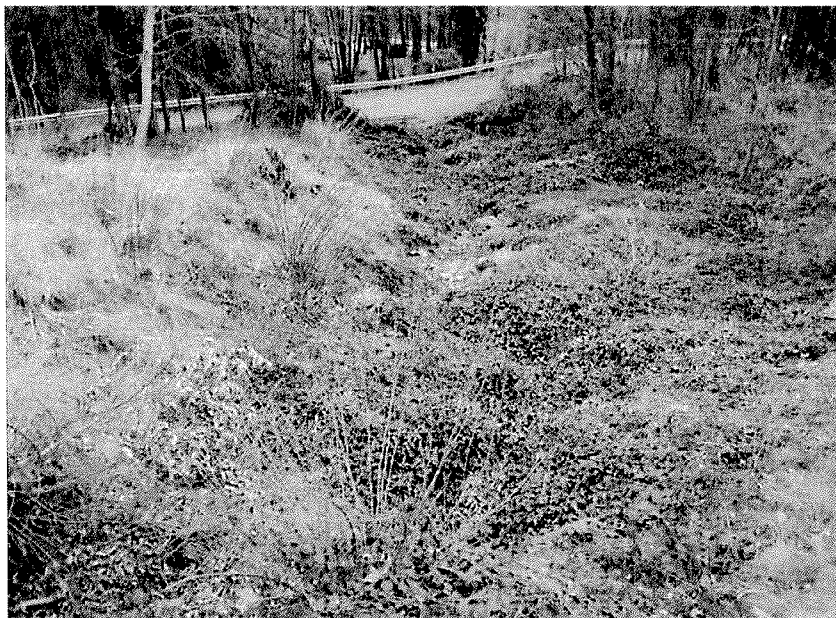
Sottotratta 1: nella fascia di versante vegetata, compresa nell'intradosso del tornante stradale, l'impluvio è dato da una modesta incisione a "V", affermata nei depositi di copertura; tale tratta è lunga circa 45 m e l'alveo, poco inciso nei materiali di copertura, si presenta invaso da vegetazione infestante arbustiva, oltre che da detrito lapideo al fondo, che ostacolano il corretto deflusso delle portate in caso di "piena", con possibili fenomeni di ostruzione in corrispondenza del sottostante attraversamento stradale.

Panoramica da monte della Sottotratta 1, ostruita dalla vegetazione infestante.

CLASSIFICA DISSESTO	AL	TIPOLOGIA INTERVENTO	AG_L, AG_T, MA_S, MA_M
DESCRIZIONE INTERVENTO			
<p>Si propone la realizzazione di interventi di manutenzione e regimazione della “tratta intermedia” del corso d’acqua, laddove la dinamica idraulica interferisce potenzialmente con le infrastrutture viarie: S.P. n. 67/a e l’antica Strada Comunale, unici collegamenti alle frazioni abitate di Croppo e Sasso, così articolati:</p> <p><i>Sottotratta 1</i>, lunghezza 45 m:</p> <ul style="list-style-type: none"> <li>– taglio ed asportazione vegetazione infestante arbustiva in alveo;</li> <li>– asportazione del detrito lapideo in alveo, da ritombare lateralmente, risagomando l’incisione e ripristinando la luce dell’attraversamento stradale di valle;</li> <li>– costruzione di opere spondali lungo l’intera tratta compresa tra i due attraversamenti stradali, date da scogliere con due corsi di blocchi lapidei;</li> <li>– formazione di n. 2 soglie di fondo in blocchi, per contrastare fenomeni di erosione al fondo ed addolcire il profilo longitudinale dell’alveo.</li> </ul> <p><i>Sottotratta 2</i>, lunghezza 45 m:</p> <ul style="list-style-type: none"> <li>– rimozione del detrito lapideo e dei blocchi presenti in alveo, da ritombare lateralmente, ridefinendo l’incisione naturale, e formazione di una soglia trasversale con gli stessi blocchi lapidei presenti in alveo.</li> </ul>

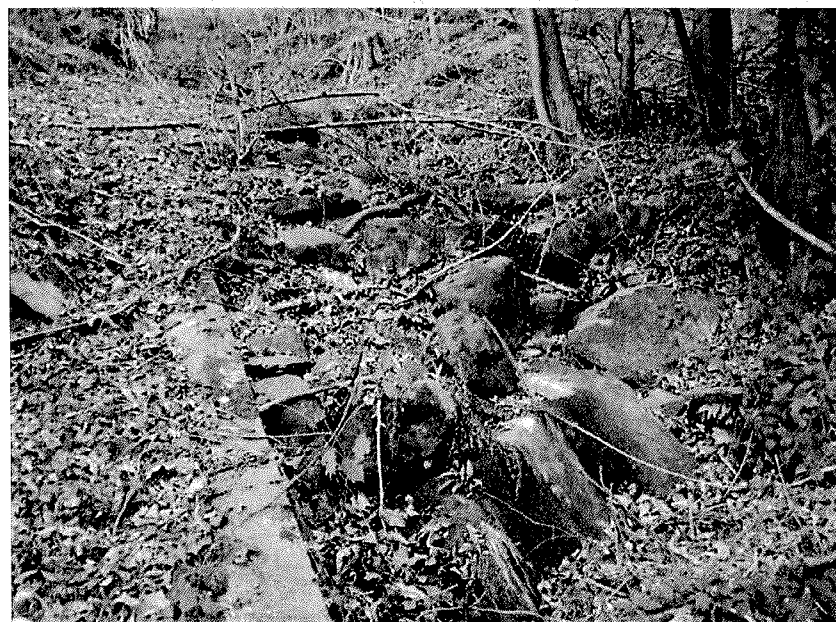
Sottotratta 2: a valle del suddetto attraversamento stradale, l'impluvio si sviluppa sempre in condizioni di naturalità, con alveo mal definito, ostruito dalla presenza di detrito lapideo e blocchi; subito dopo una sorta di soglia, l'impluvio lambisce l'estradosso del tornante stradale, laddove la sponda risulta delimitata, in sponda destra, da una breve tratta di muro in c.a.; anche la sottotratta 2 è lunga circa 45 m.

Particolare da valle della Sottotratta 2; risulta evidente come la sezione dell'impluvio risulti ostruita dalla presenza di blocchi lapidei in alveo.

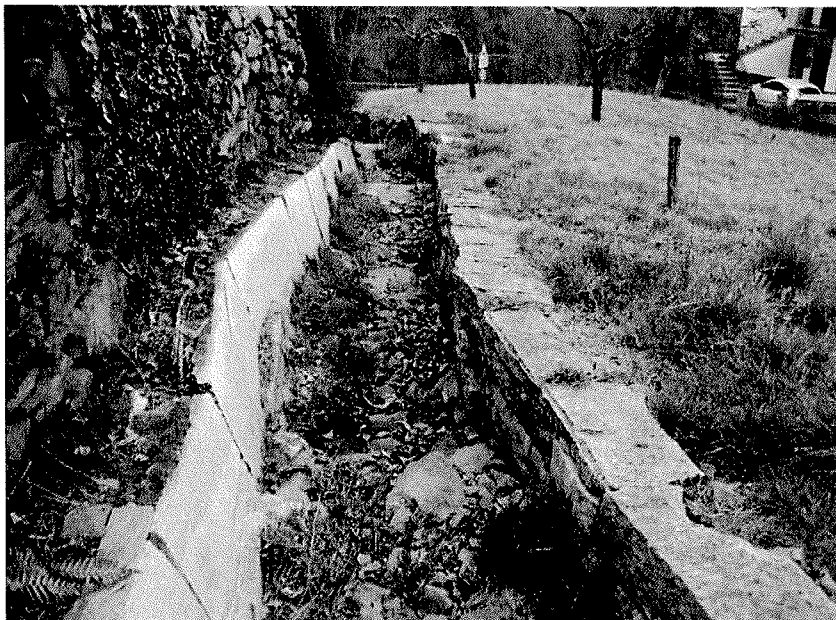
Tale tratta coperta (data da un "tombotto" con muri in pietrame a secco), termina a valle dell'area maggiormente edificata del Croppo; la linea di deflusso torna a cielo aperto e, nella tratta iniziale, è stata regimata da una canalizzazione larga 0,8-1,0 m, con sponde in croste lapidee a fondo regolato da una serie di soglie, che prosegue fino al sottostante attraversamento della S.P. n. 67/a. Lungo la canalizzazione, si nota localmente un principio di erosione spondale, al piede di talune croste lapidee in sinistra idrografica, ma allo stato attuale non si ritiene prioritario indicare interventi di manutenzione.

Particolare della tratta canalizzata a monte delle due strade (S.P. 67/a e Strada Comunale vecchia), non oggetto di intervento.
