# UNIONE MONTANA DELLA VALLE VIGEZZO

## RELAZIONE INTEGRAZIONE

## INTERVENTO PROPOSTI IN COMUNE DI SANTA MARIA MAGGIORE (FRAZIONE BUTTOGNO)

INTERVENTO PROPOSTO IN COMUNE DI SANTA MARIA MAGGIORE (FRAZIONE BUTTOGNO)-

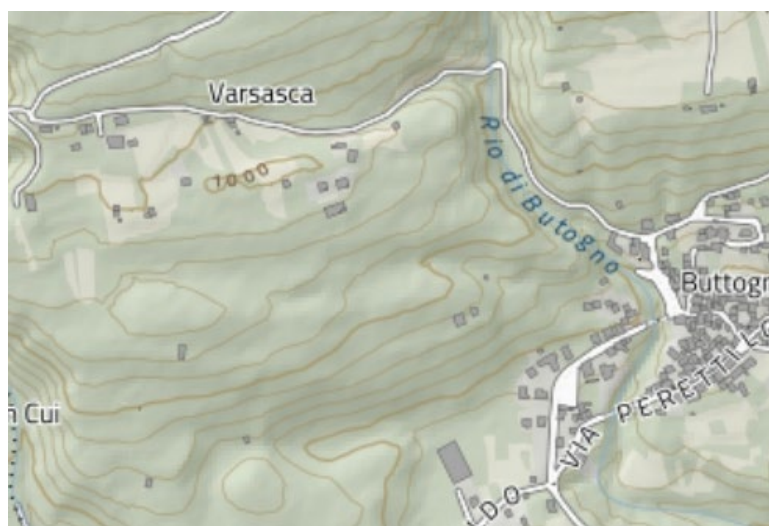
*Figura 1: estratto DB3 area interessata dalla scheda B1*

Il fosso di guardia (solco in terra di sezione inferiore a 0,04 mq) esistente a monte del settore ovest di Buttogno drena, da decenni, le acque di pioggia e ruscellanti della porzione di versante compresa tra Varsasca e Buttogno.

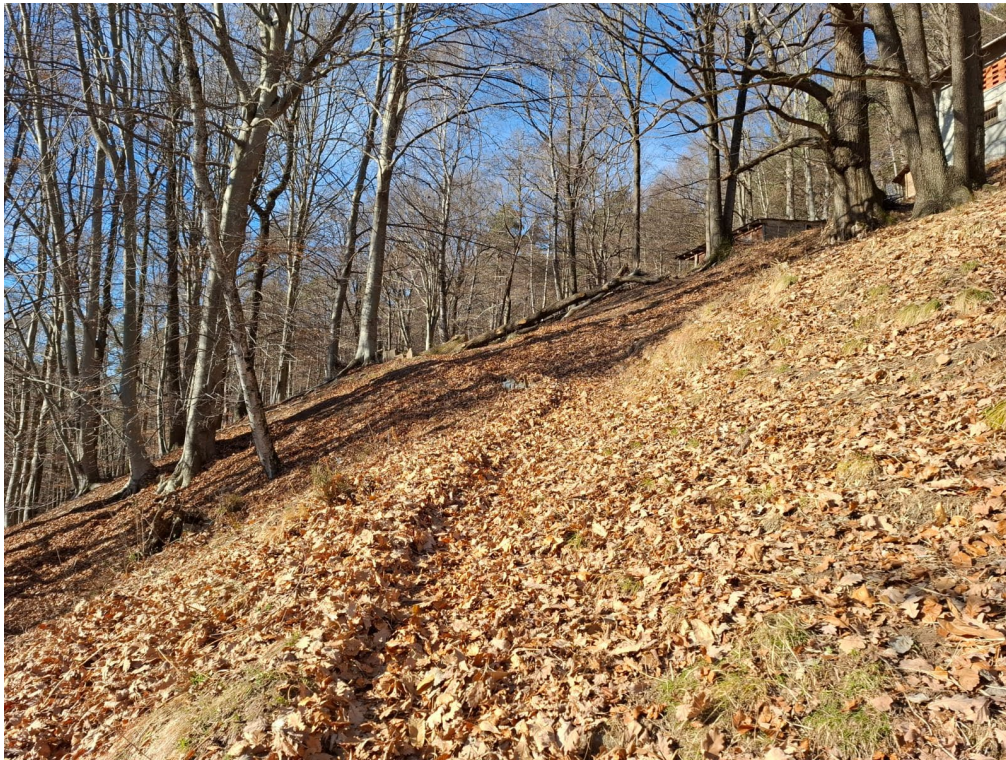
*Figura 3: Foto 1 vista del versante a ovest dell'intervento già realizzato*

L'opera però non è completa e quindi si richiede di procedere con l'intervento definitivo anche per quanto riguarda il settore ovest dell'attuale fosso di guardia, ribadendo che la sua sezione di deflusso non è in grado di contenere le acque meteoriche raccolte dal versante a monte.

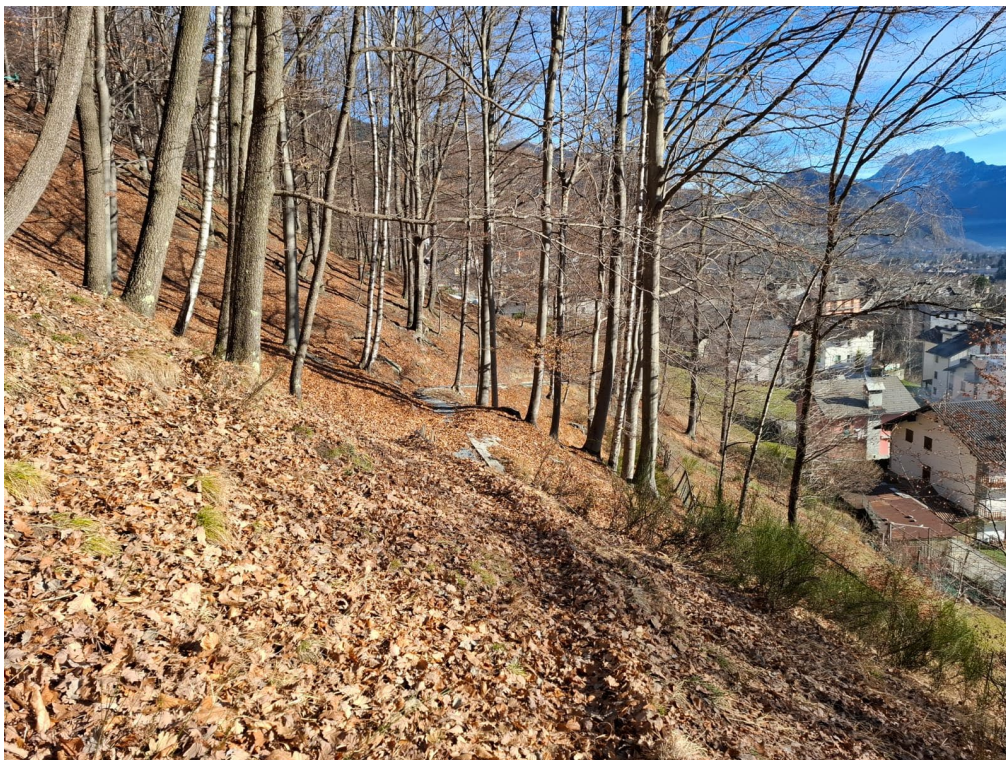
*Figura 4: Foto 2 vista del precedente intervento e punto di innesto del canale proposto nella scheda B1*

L'intervento proposto sarà in continuità con il canale di gronda in calcestruzzo armato di lunghezza pari m 96 e della tubazione interrata DN 500, dello sviluppo di circa 45 ml, realizzate per il drenaggio delle acque superficiali con recapito finale nel rio della Valle d'Ovigo.
