UNIONE MONTANA DELLA VALLE VIGEZZO

PROGRAMMA OPERATIVO 2024 DEGLI INTERVENTI DI SISTEMAZIONE IDROGEOLOGICA da finanziare con Fondi ATO Annualità 2022

RELAZIONE CON SCHEDE DEI DISSESTI E DEGLI INTERVENTI PROPOSTI

SCHEDA DISSESTO	COMUNE	COD. COMUNE
N° TO_01	TOCENO	103065
BACINO	LOCALITA'	
T. Melezzo Or. / Rio Rassia	Ponte della Rassia, compreso tra le località Arvagno (a SW) e S. Gerolamo (a NE)	
SOGGETTO ATTUATORE INTERVENTO	SOGGETTO REALIZZATORE	
Unione Montana della Valle Vigezzo	Unione Montana della Valle Vigezzo

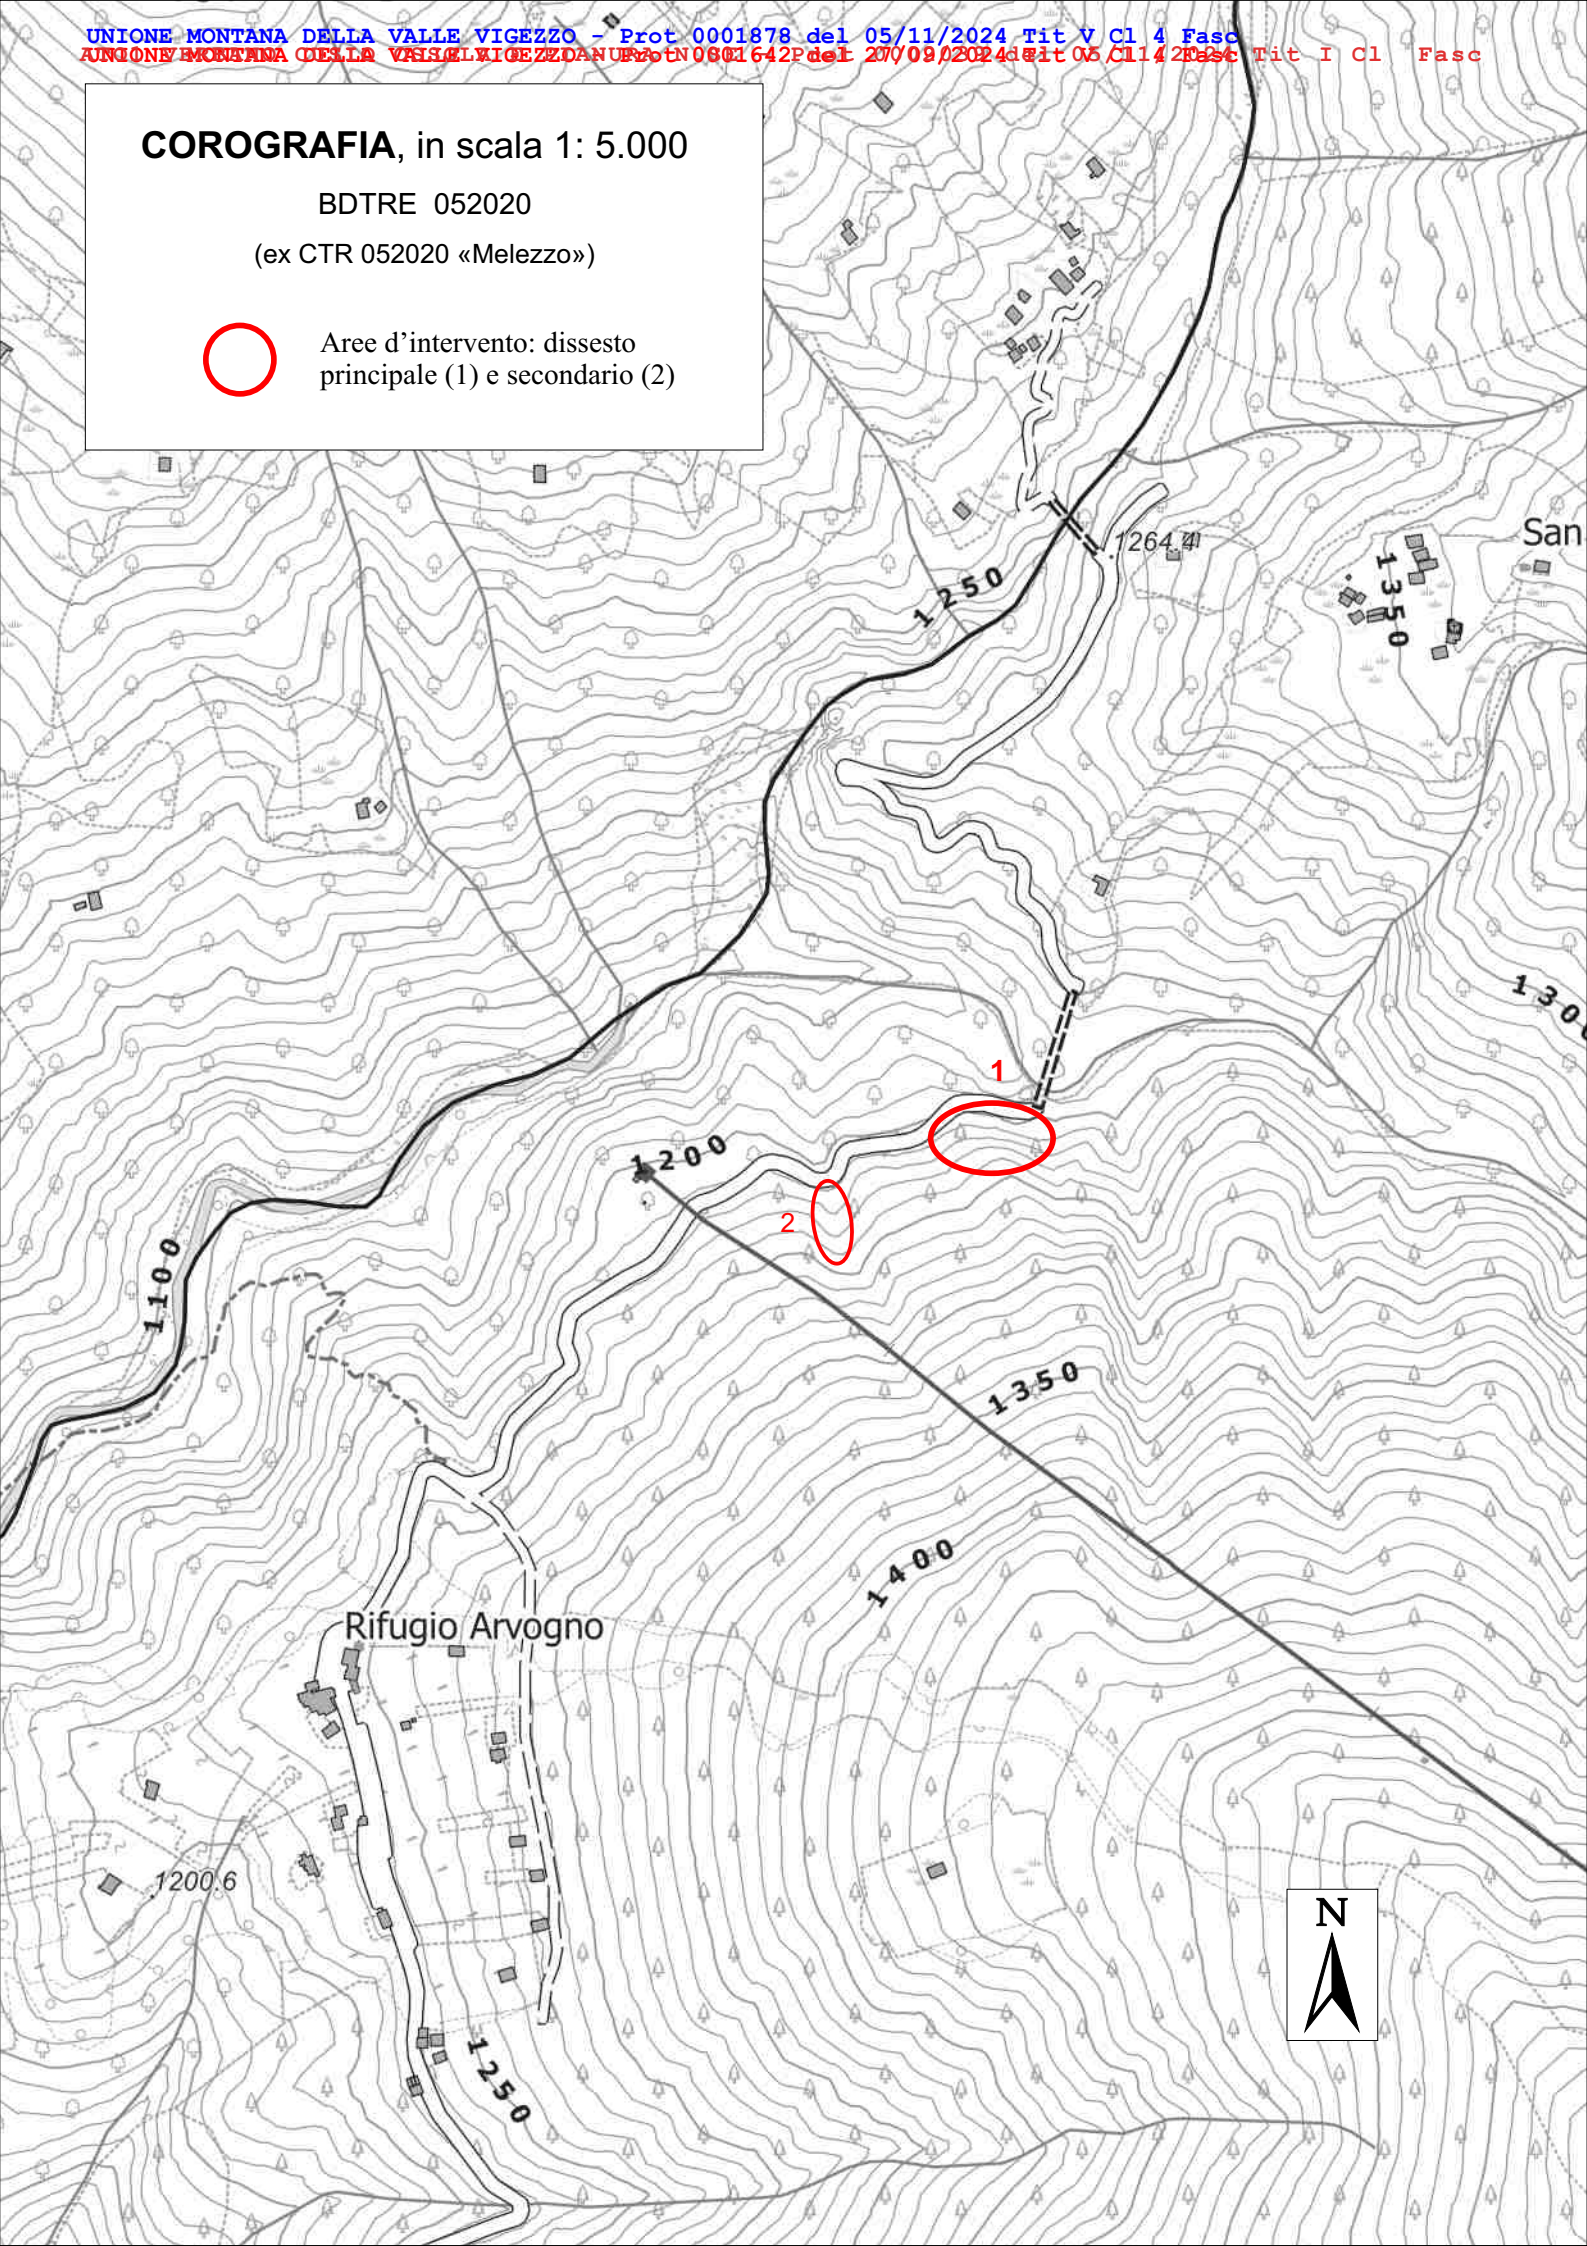
Aree d'intervento: dissesto
principale (1) e secondario (2)

Nei pressi del Ponte della Rassia, imponente opera di attraversamento dell'omonimo corso d'acqua, vi è una parete rocciosa molto acclive, che modella un'ampia conca morfologica, lungo cui è stata realizzata, a "mezza costa", la Strada Comunale, la quale si sviluppa con un rilevato,

La parete incombente sul tracciato stradale, avente altezza compresa all'incirca tra 10-25 m, è caratterizzata da roccia estesamente fratturata, con evidenze di distacchi di blocchi lapidei, i quali (destabilizzati anche dall'azione di gelo-disgelo) crollano occasionalmente sia sul sottostante sedime stradale, sia oltrepassando la strada, alimentando la falda detritica posta a valle del tracciato stradale, che si estende sino all'alveo del corso d'acqua.

L'ammasso roccioso è modellato principalmente da 3 sistemi di discontinuità, caratterizzati da andamento delle superfici piuttosto ondulato; in sito è stato effettuato un rilievo strutturale speditivo dell'ammasso roccioso, che ha permesso di osservare i seguenti sistemi di discontinuità:

Avvicinandosi al ponte, allorché la strada curva, con la rotazione della strada e, di conseguenza, dell'intaglio sovrastante, nella tratta finale presso la spalla destra del ponte (lunga circa 14-15 m), anche la parete presenta cinematismi di crollo differenti: il principale dei quali è legato a ribaltamenti secondo i piani di scistosità Sc, delimitata lateralmente dai sistemi di discontinuità K1 e K2.

CLASSIFICA DISSESTO	Frana attiva	TIPOLOGIA INTERVENTO (D.G.R. 32/5209/2017)	Pto 10)
DESCRIZIONE SINTETICA: Intervento di consolidamento porzione corticale della parete rocciosa, preceduto dalle operazioni di taglio ed asportazione della vegetazione arborea ed arbustiva e dall'ispezione e disgaggio delle porzioni lapidee disarticolate.			
DESCRIZIONE INTERVENTO			
<p><u>Dissesto principale – Ponte della Rassia</u></p> <p>Per contrastare le tendenze a dissesti gravitativi e consolidare la parete rocciosa incombente sulla Strada Comunale, si propone di mettere in opera il rivestimento con rete metallica a contatto, rinforzata da funi d'acciaio.</p> <p>L'intervento potrà essere così articolato, suddividendo la parete in 3 settori distinti, ovvero <u>Settore orientale</u> (presso il ponte della Rassia), <u>Settore centrale</u> (caratterizzato dalle altezze maggiori) e <u>Settore occidentale</u>, dettagliando le quantità per ogni "sub-area":</p> <ol style="list-style-type: none"> 1) Taglio ed asportazione della vegetazione arborea ed arbustiva infestante lungo la porzione superiore dei settori di parete interessati dalla posa delle reti metalliche a contatto, da eseguire da parte di operai specializzati, con tecniche alpinistiche, lavorando sul versante acclive con imbragature e funi; superficie totale da sottoporre alle operazioni di taglio vegetazione: circa <u>700 mq.</u> 2) Nell'ambito del settore da sottoporre a taglio della vegetazione, taglio di esemplari arborei di medie dimensioni: numero totale di piante da tagliare: circa <u>10 esemplari arborei.</u> 3) Ispezione delle pareti e dei settori di versante da rivestire con reti metalliche a contatto, e disgaggio dei blocchi lapidei disarticolati ed instabili, da eseguire da parte di operai specializzati, con tecniche alpinistiche; superficie totale da sottoporre a ispezione e disgaggio: circa <u>700 mq.</u> 4) Rivestimento, dell'intaglio stradale subverticale e della porzione di versante acclive immediatamente sovrastante, con rete metallica a doppia torsione, a maglia esagonale tipo 6x8 cm, rinforzata con funi in trefoli d'acciaio da 12 mm, adeguatamente ancorata al substrato roccioso integro mediante barre d'acciaio, filettate in "testa" e dotate di golfaro passacavi galvanizzato, collocate in fori praticati nella roccia ed opportunamente intasate con boiaccia cementizia; il bordo inferiore della rete dovrà essere posto a +1.0 m di altezza rispetto alla base della parete rocciosa. La superficie complessiva da rivestire, è stata quantificata in circa <u>1100 mq</u> (1095 mq); I settori da rivestire sono così suddivisi, considerando "calate" di reti ciascuna con pannelli/rotoli larghi 3.0 m: <ol style="list-style-type: none"> A) settore orientale: <u>300 mq</u> di rete, con n. 5 "calate": <ul style="list-style-type: none"> ✓ lungh. 15.0 m, n. 5 pannelli, h reti 20.0 m; B) settore centrale: <u>525 mq</u> di rete, con n. 7 "calate": <ul style="list-style-type: none"> ✓ lungh. 21.0 m, n. 7 pannelli, h reti 25.0 m; C) settore occidentale: <u>270 mq</u> di rete, con n. 6 "calate": <ul style="list-style-type: none"> ✓ lungh. 18.0 m, n. 6 pannelli, h media reti 15.0 m. <p>Nota: i suddetti quantitativi sono stati stimati in funzione dell'importo del finanziamento a disposizione: per poter finanziare l'intervento suggerito in corrispondenza del dissesto secondario (di seguito dettagliato) non si esclude che le somme necessarie (qualora possibile) possano essere recuperate grazie all'eventuale ribasso d'asta.</p> <p><u>Dissesto secondario – canalone detritico</u></p> <p>A protezione della Strada Comunale, si propone di mettere in opera una "barriera paracolata flessibile" con pannello in rete ad anelli, realizzate in filo d'acciaio ad alta resistenza, trasversale alla vallecchia morfologica, largo 10.0 m ed alto 2.0 m.</p>
