# Comune di Druogno

INTERVENTI PER OTTIMIZZARE L'APPROVVIGIONAMENTO DELLA  
RISORSA IDROPOTABILE E LA FUNZIONALITÀ COMPLESSIVA DELLA RETE  
ACQUEDOTTISTICA A SERVIZIO DEL COMUNE DI DRUOGNO - STRALCIO 1

## PROGETTO DEFINITIVO

RELAZIONE TECNICO DESCRITTIVA E  
DOCUMENTAZIONE FOTOGRAFICA

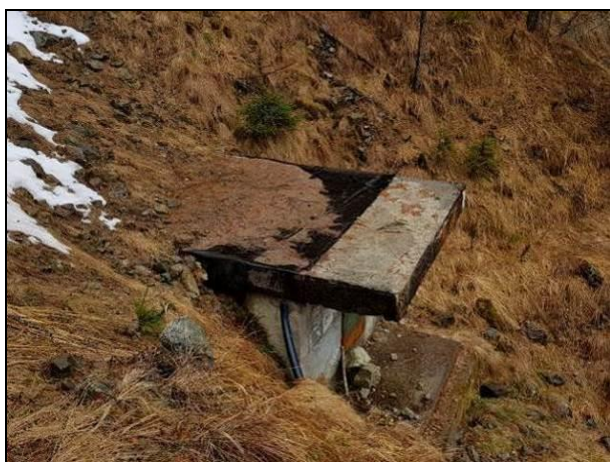
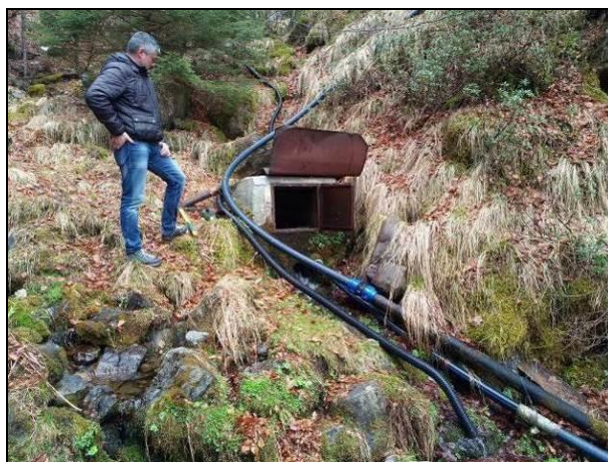
**Figura 4 – Bottini di monte (a sx) e valle (a dx) delle sorgenti del Mour**

Le opere di presa e collettamento delle sorgenti del Mour presentano alcuni problemi di captazione e adduzione della risorsa alla vasca di riunione. In particolare ad oggi sono emerse le seguenti criticità:

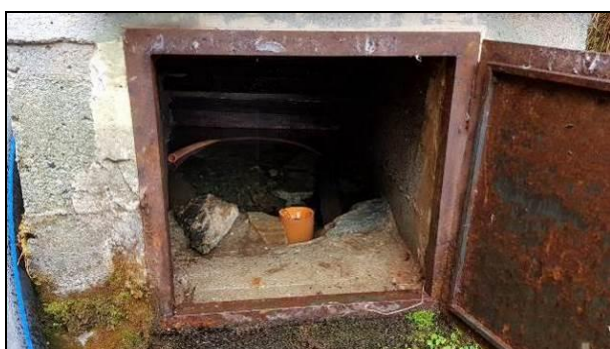
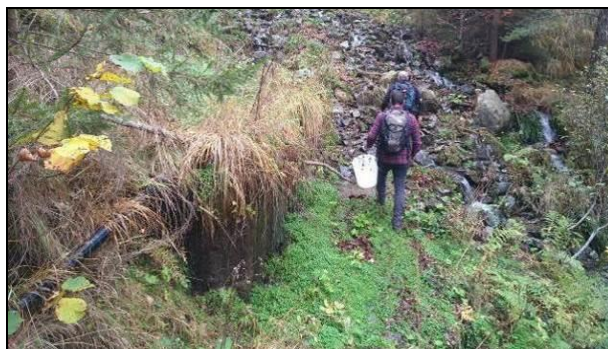
**Figura 5 – Il bottino di valle presenta chiari problemi di funzionalità: bassa sommersenza della presa (a sx), che determina l'ingresso d'aria in condotta, scarse caratteristiche strutturali e dimensionali e condotta di adduzione delle portate emunte alla vasca di riunione posata fuori terra (a dx)**

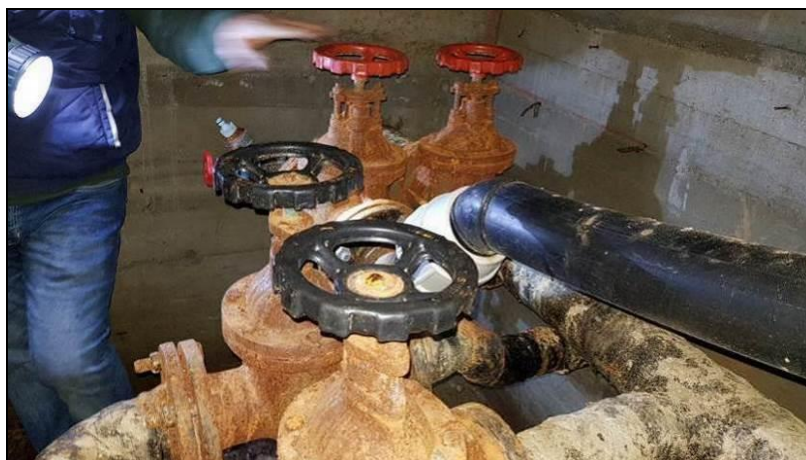
**Figura 6 – Pozzetto di ispezione posto nei pressi della vasca di riunione dal quale si dirama la condotta di alimentazione della frazione Orcesco**

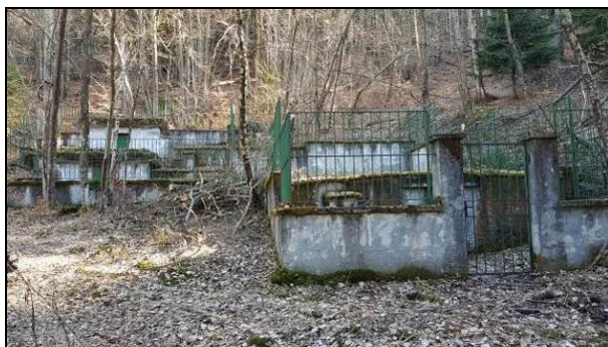
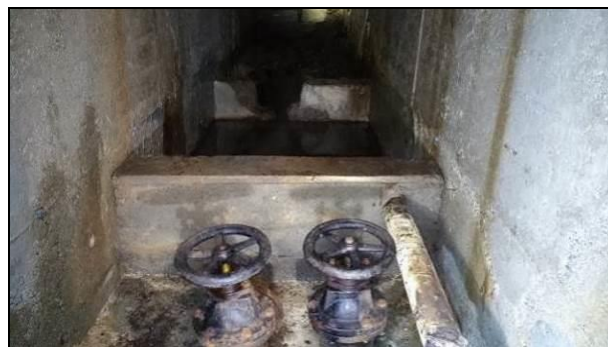
**Figura 7 – Bottini di presa siti in località “Cresta” (a sx) e ripresa fotografica interna di uno di loro (a dx)**

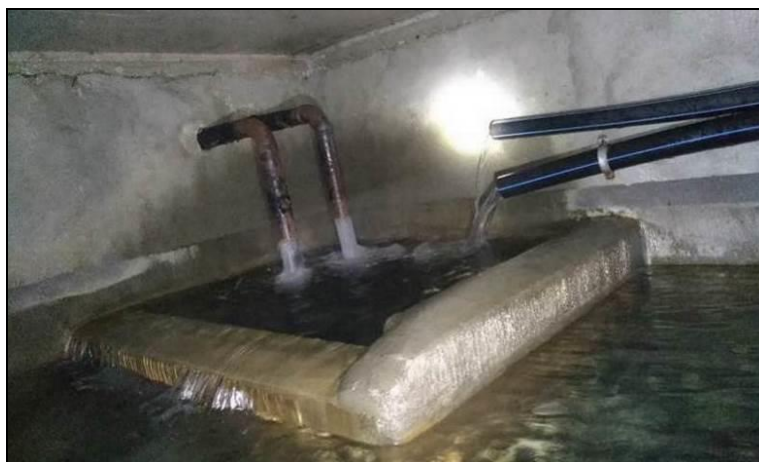
*Figura 8 – Interno della vasca di riunione del Mour: a sinistra (parete est della vasca) sono visibili le condotte provenienti dai bottini di loc. "Cresta", a destra quelle dei bottini del "Mour" (parete ovest della vasca)*

- Il bottino di monte del Mour, dal quale si diparte la tubazione di cui sopra, è in realtà alimentato da un'altra presa posta ancora più a monte;
- Anche la seconda tubazione si immette nella vasca dalla parete ovest (vedi: Figura 8) e convoglia la portata captata dal bottino di valle posto in località Mour (vedi: Figura 4). Il bottino e la sua condotta di adduzione presentano tuttavia evidenti criticità, come mostrato in Figura 5;
- La terza e la quarta tubazione provengono dai bottini di presa esistenti in loc. "Cresta" (vedi: Figura 7) e si immettono nella vasca di riunione dalla parete est (vedi: Figura 8).

La vasca di riunione del Mour (vedi: Figura 8) è un'opera in c.a. di dimensioni chiaramente insufficienti la quale, come accennato, è funzionale alla raccolta delle portate captate dalle sorgenti dianzi descritte. Le stesse sono poi convogliate a valle mediante un'unica condotta in materiale e diametro variabili che si presenta del tutto insufficiente per lo scopo.

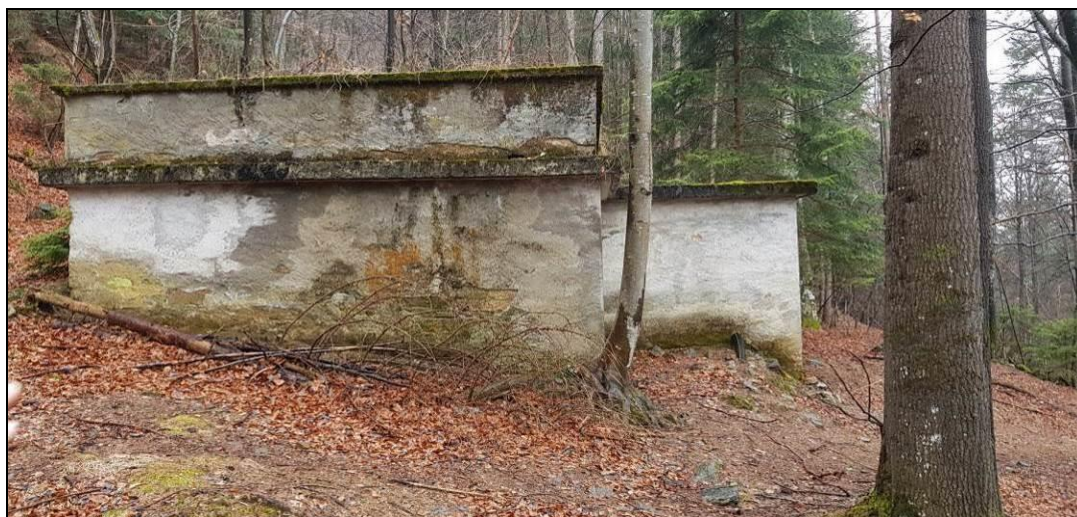
*Figura 9 – Vista del serbatoio esistente, un tempo utilizzato per l'accumulo/compenso delle portate del Mour, ma oggi destinato ad altro uso (impianto di innevamento della pista da sci)*

Il serbatoio è ancora esistente, come mostrato in Figura 9, ma non è più connesso all'acquedotto e funge esclusivamente da volume di accumulo a servizio dell'impianto di innevamento artificiale della vicina pista da sci.

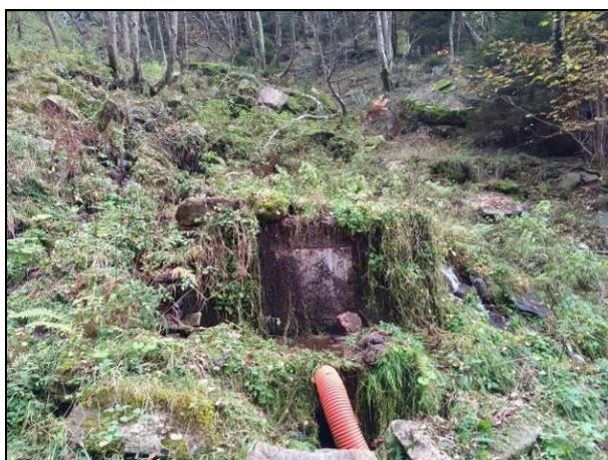
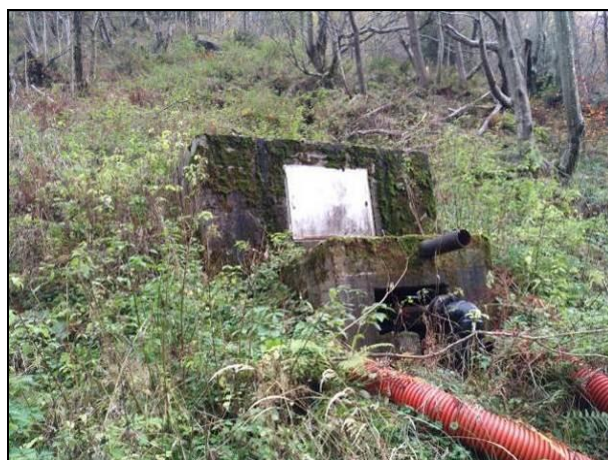
**Figura 12 – Riprese fotografiche di due dei bottini di presa delle sorgenti dell'Antoliva**

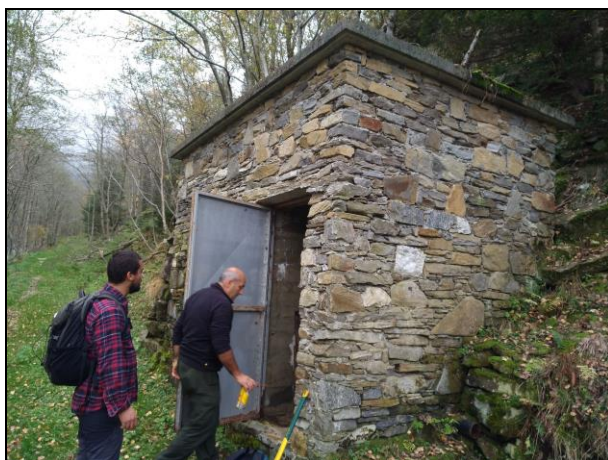
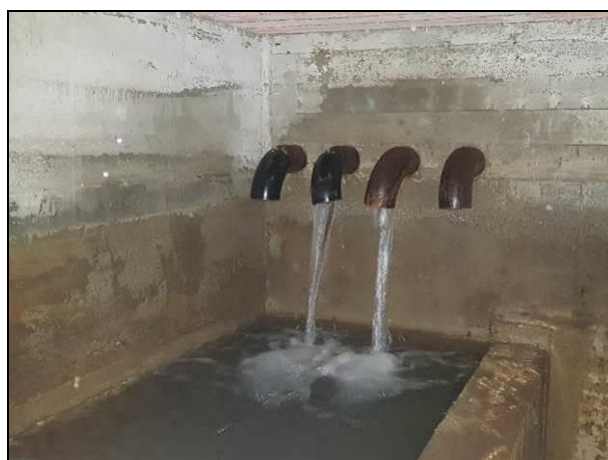
**Figura 13 – Riprese fotografiche della vasca di riunione dell'Antoliva**

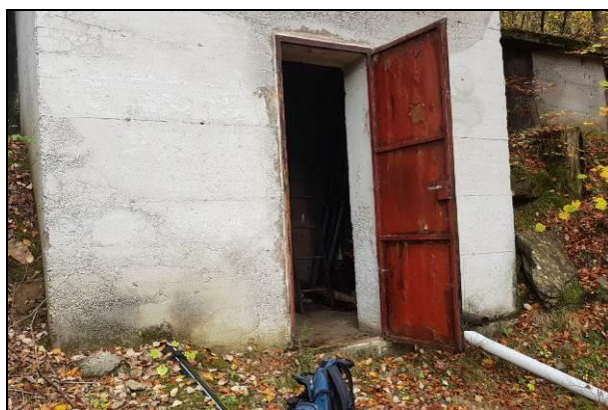
**Figura 14 – Ripresa fotografica dell'accesso al serbatoio di Orcesco e del progetto degli attraversamenti aerei realizzati per la condotta di adduzione dall'Antoliva**

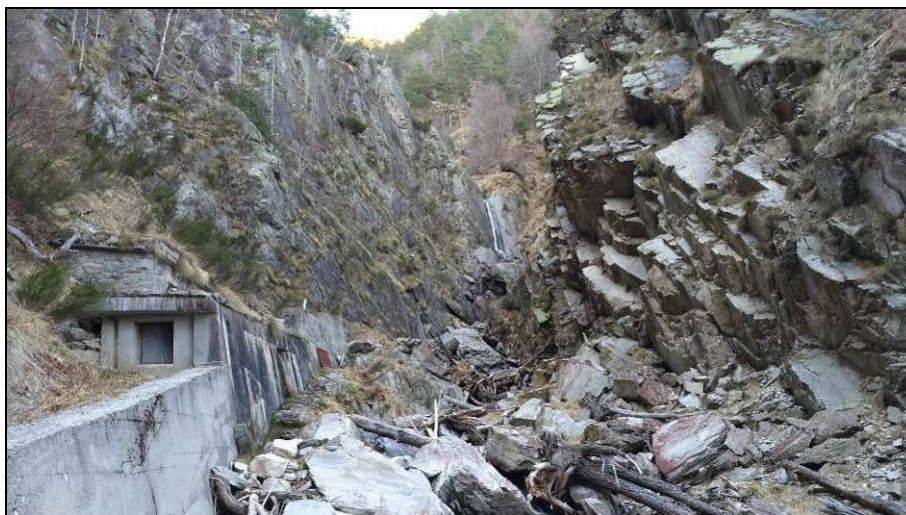
**Figura 15 – Ripresa fotografica dei bottini di presa esistenti in località “Cresta Piatta”**

Le sorgenti sono captate da bottini di presa (vedi: Figura 15) e le portate sono convogliate per mezzo di una condotta in acciaio.

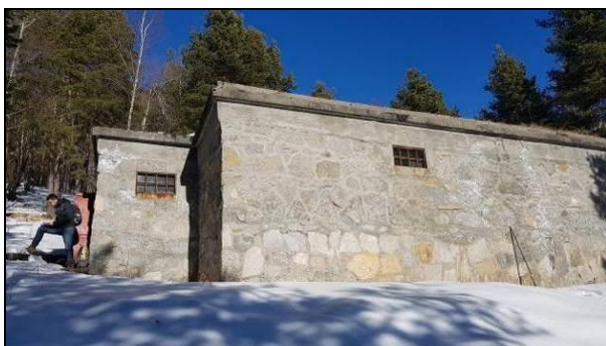
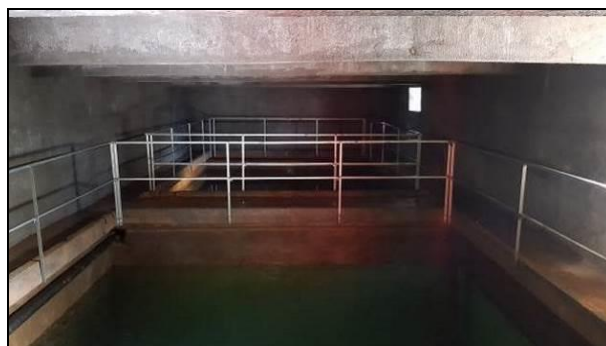
**Figura 16 – Ripresa fotografica esterna ed interna del serbatoio di compenso/distribuzione sito a monte della frazione Albogno**

Come si può rilevare nell'elaborato grafico dedicato allo stato attuale delle opere, la condotta è stata posata indicativamente a mezza costa e adduce le portate ad un serbatoio posto a monte della frazione Albogno (vedi: Figura 16).

Il serbatoio posto a monte della frazione Albogno è un'opera in c.a., posta a circa 1'120 m s.l.m. che accoglie due vasche interne in grado di accumulare complessivamente circa **160 m<sup>3</sup> di acqua ad uso potabile.**

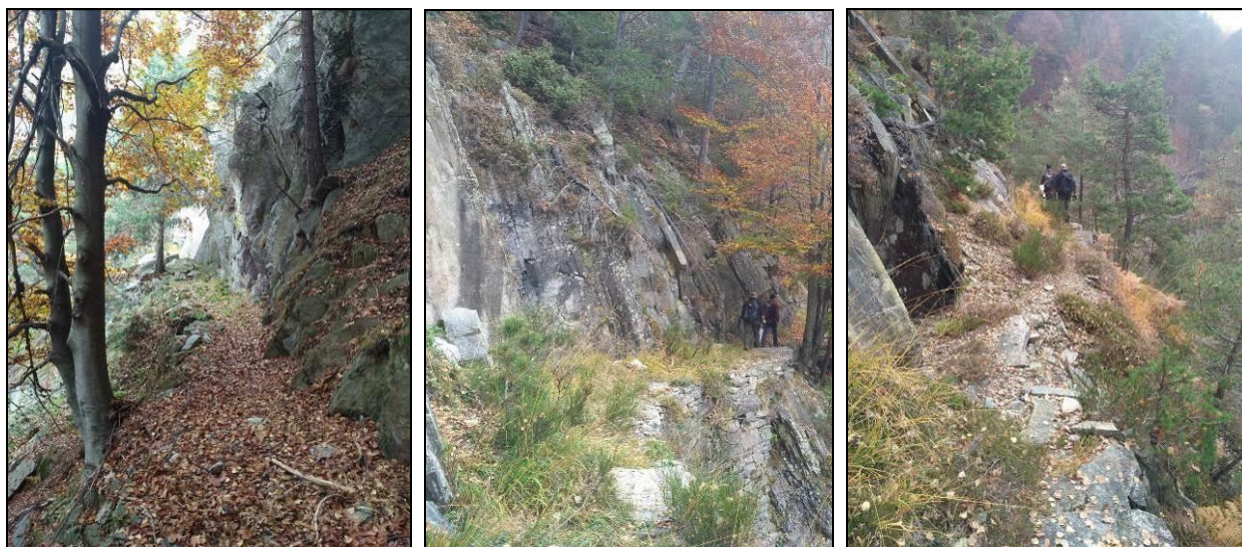
**Figura 17 – Ripresa fotografica del tracciato della condotta di adduzione: sono evidenti le condizioni di dissesto del versante che potrebbero determinare un improvviso danneggiamento della condotta**

Come si può osservare nelle seguenti riprese fotografiche, il tracciato della condotta si sviluppa lungo un sentiero percorrendo il quale si notano evidenti condizioni di instabilità diffusa che interessano i versanti intersecati: oltre ad alcune opere di consolidamento già realizzate per far fronte ad eventi franosi avvenuti in passato, sono presenti diversi accumuli di massi e detriti crollati dalle pareti soprastanti (vedi: Figura 17).

Come già avvenuto in passato, se dovesse verificarsi un cedimento in grado di interessare la condotta di adduzione, si determinerebbe un'immediata interruzione dell'alimentazione idropotabile con gravi ripercussioni sia al servizio idrico del capoluogo, sia soprattutto a quello delle frazioni di Albogno e Sagrognò.

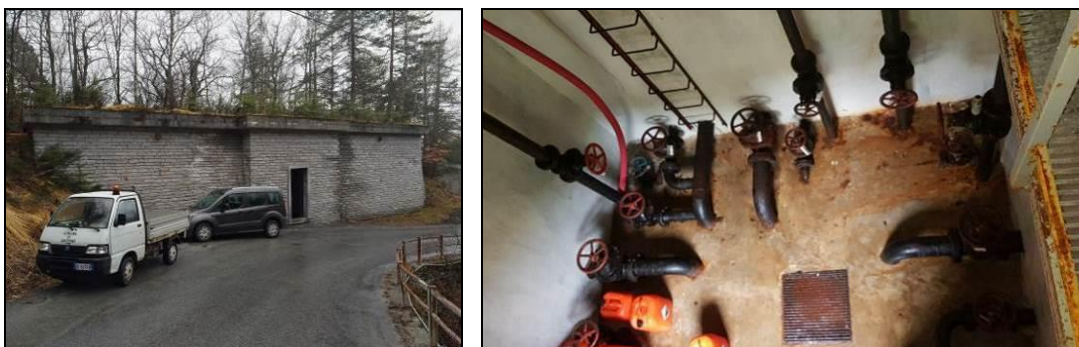
**Figura 18 – Ripresa fotografica esterna ed interna del serbatoio di compenso/distribuzione detto della “Baulina” e sito tra Druogno e la frazione Albogno**

Il serbatoio della “Baulina” immette la risorsa idropotabile direttamente nella rete del capoluogo mediante una tubazione DN 175 mm, in accordo con quanto indicato negli elaborati progettuali del 1979.

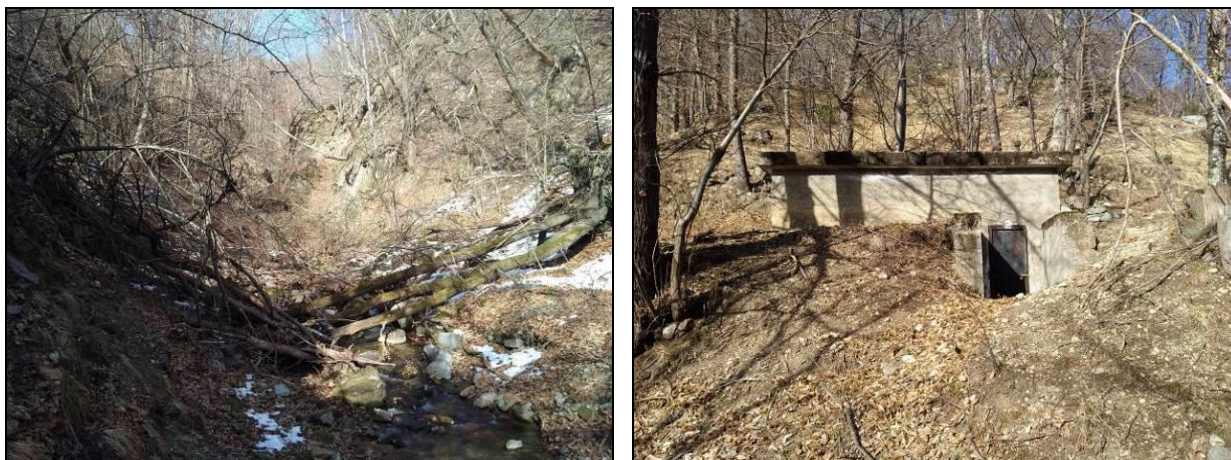
**Figura 19 – Ripresa fotografica dell’impluvio ove è collocato il bottino di presa di Ca’ Turbin e della vasca di carico ove sono convogliate le portate captate e da qui distribuite**

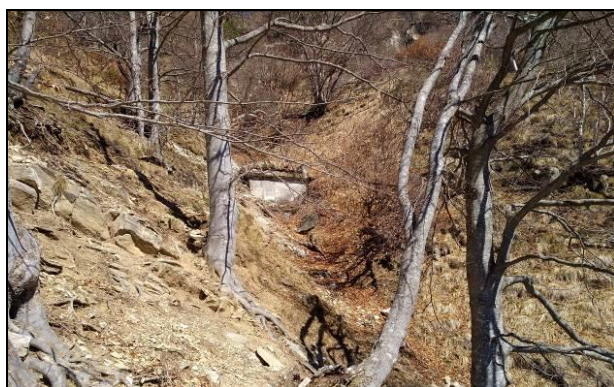
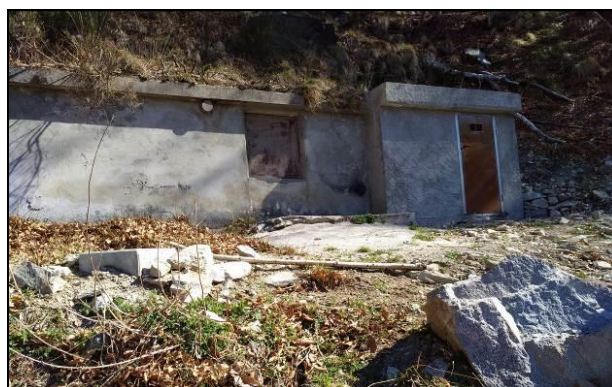
**Figura 20 – Riprese fotografiche di uno dei bottini che alimentano la "Vasca A" (a sx) e della "Vasca B" (a dx)**

- n.1 condotta in PEAD DN200 (tratto di monte) e ghisa DN150 (tratto di valle) dalla Vasca A alla centrale;
- n.1 condotta in PEAD DN 60 dalla Vasca A alla Vasca B;
- n.1 condotta in acciaio  $\phi$ 110 (tratto di monte) e ghisa DN100 (tratto di valle) dalla Vasca B alla centrale;
- n.1 condotta in acciaio  $\phi$ 60 dalla Vasca B alla Vasca C;
- n.1 condotta in acciaio  $\phi$ 110 dalla Vasca C alla Vasca D.

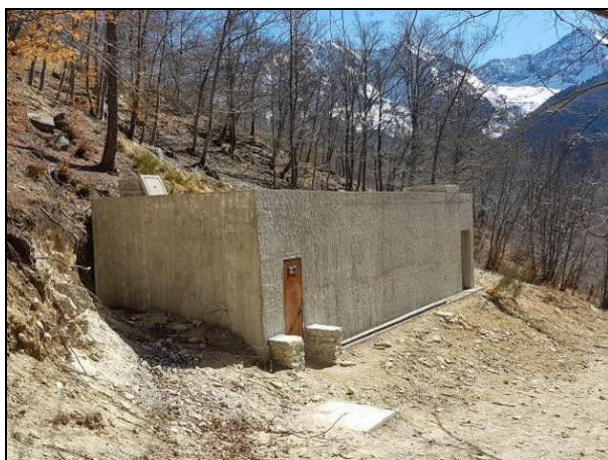
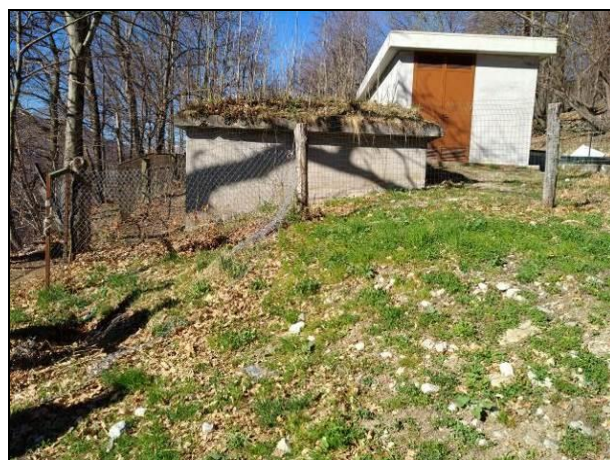
**Figura 21 – Ripresa fotografica della “Vasca C” (a sx) e della “Vasca D” (a dx) posta in adiacenza alla centrale idroelettrica recentemente realizzata**
