Comune di Pieve Vergonte (VB)
Interventi preliminari finalizzati alla riduzione delle perdite idriche
nei Comuni di Arona, Castelletto Sopra Ticino, Grignasco, Novara
e Pieve Vergonte

Verifica Preventiva dell'Interesse Archeologico
(Dlgs 50/2016 - art. 25)

TAV. 1

Oggetto:
Carta dei siti archeologici e grado di rischio
scala 1 : 20.000 - 1 : 10.000
data: Settembre 2022

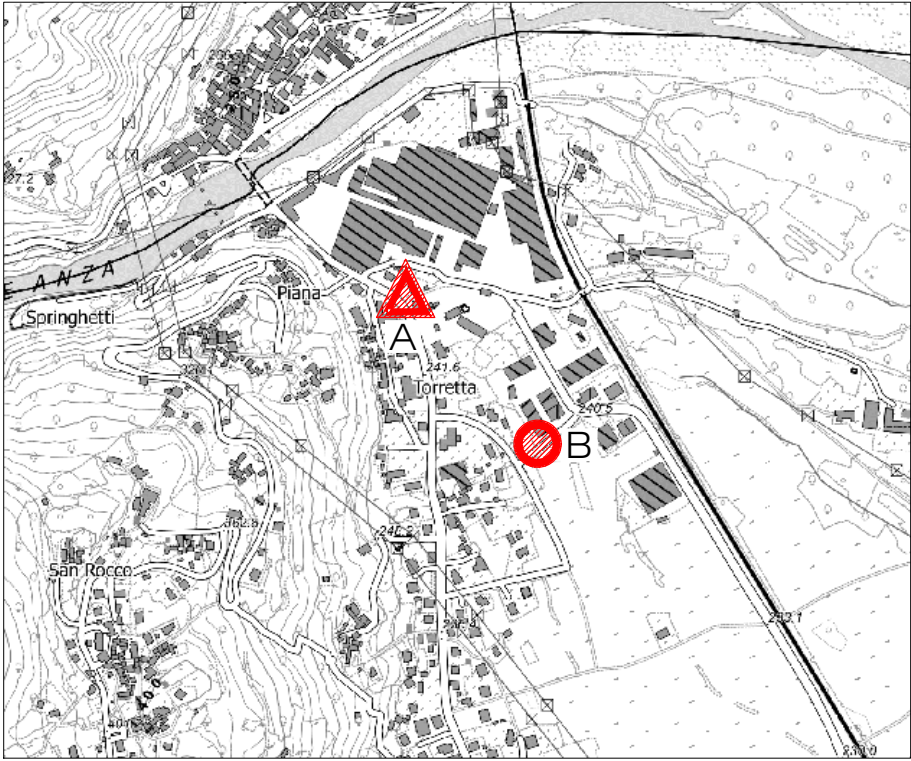
Interventi in progetto A e B

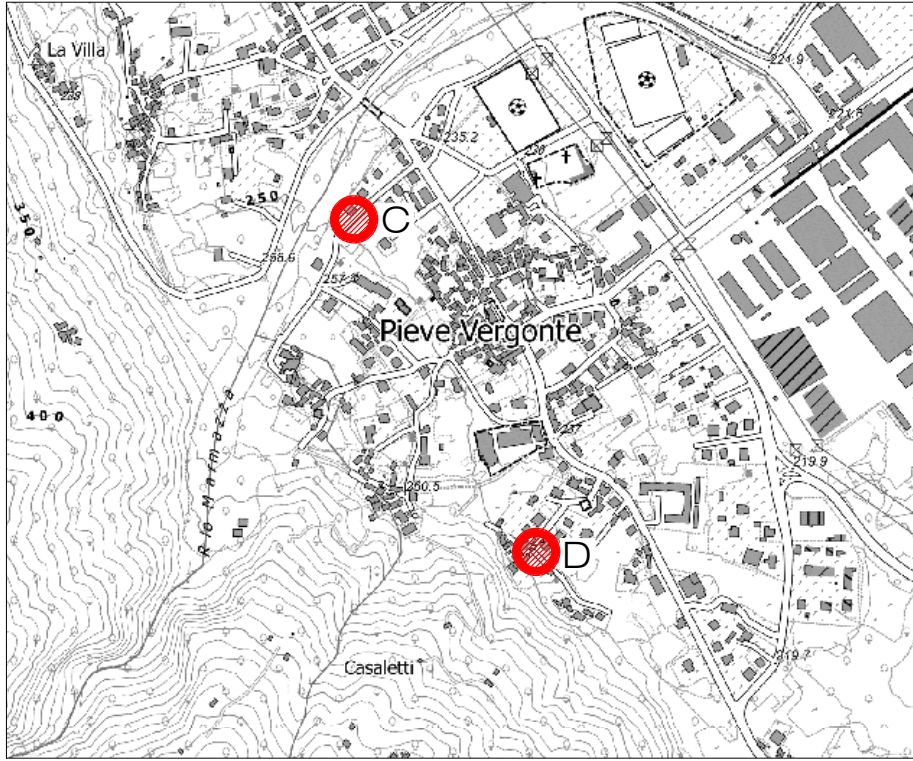
Interventi in progetto C e D

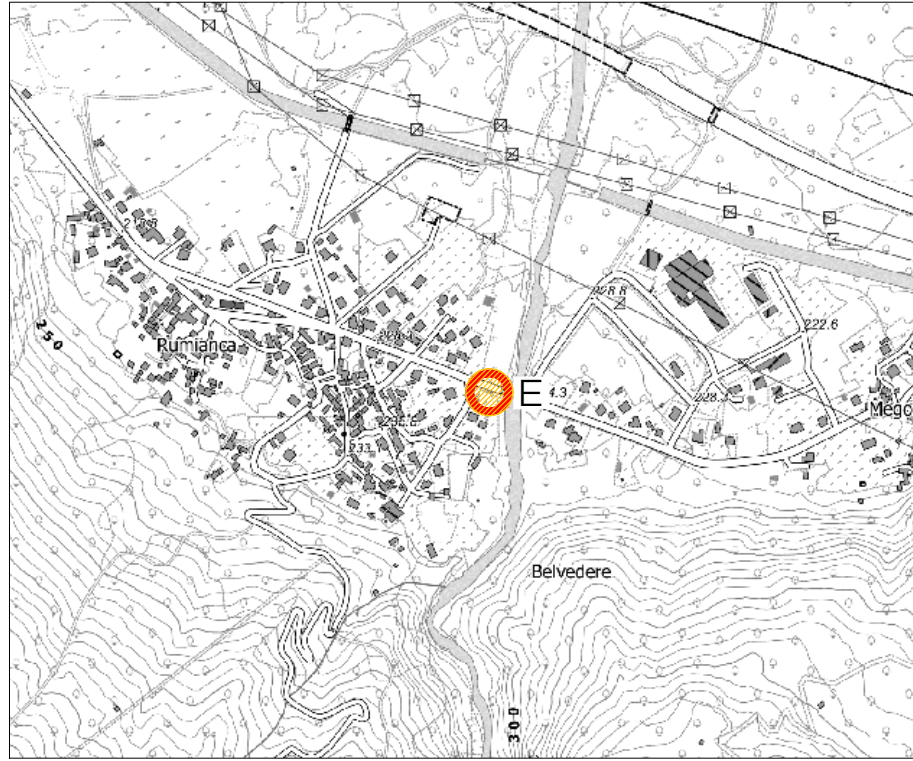
Intervento in progetto E
