SCHEDA RILEVAMENTO DISSESTO INTERVENTI DI MANUTENZIONE ALVEO TORRENTE ISORNO

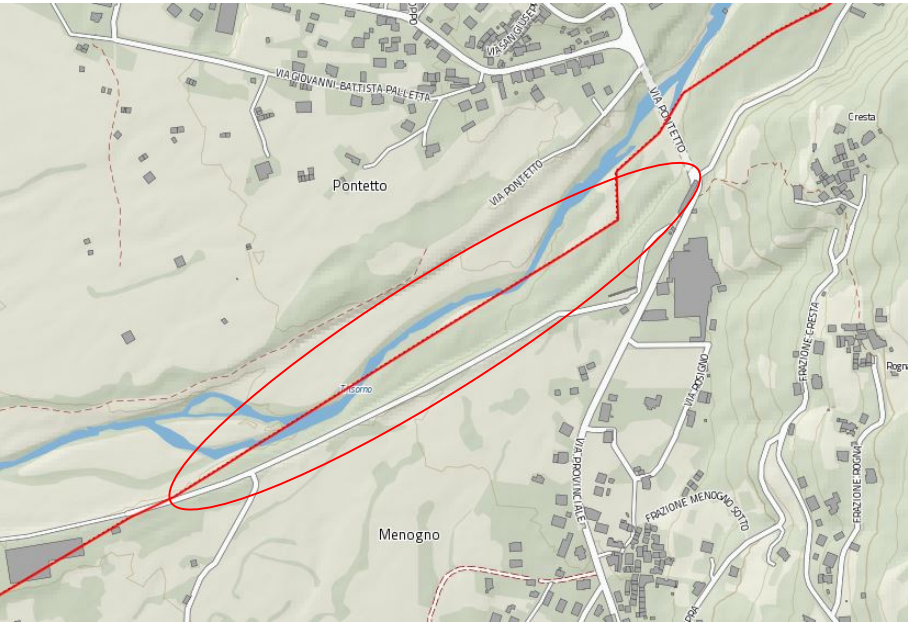
ESTRATTO BDRE 2019 UTM 32 - E 447715.46 N 5110667.81			
SCHEDA DISSESTO		COMUNE	COD. COMUNE
N°9		MASERA	103042
BACINO		LOCALITA'	
Torrente Isorno		Tratto a valle del ponte della Strada Provinciale n°71 tra Montecrestese e Masera	
SOGGETTO ATTUATORE INTERVENTO		SOGGETTO REALIZZATORE	
Unione Montana delle Valli dell'Ossola		Unione Montana delle Valli dell'Ossola	
DESCRIZIONE DISSESTO			
TORRENTE ISORNO Il Torrente Isorno, allo sbocco dalla relativa Valle nel fondovalle, immediatamente a valle del ponte della Strada Provinciale n°71 che collega Montecrestese e Masera, interferisce per un tratto della sponda orografica sinistra, con il territorio comunale di Masera; in tale zona è presente un grande accumulo di vegetazione spontanea che riduce ampiamente la sezione libera dell'alveo. Al fine di ripristinare la sezione idraulica utile si rende necessario intervenire con l'asportazione della vegetazione in alveo.

CLASSIFICA DISSESTO	AV : Accumulo vegetazione in alveo	TIPOLOGIA INTERVENTO	Manutenzione Alveo
DESCRIZIONE INTERVENTO			
Al fine di garantire l'efficienza idraulica delle sezioni di deflusso delle acque, a valle del ponte sulla Strada Provinciale, occorrerà provvedere alla costante e periodica manutenzione dell'alveo, mediante il taglio e l'asportazione della vegetazione spontanea presente in alveo.

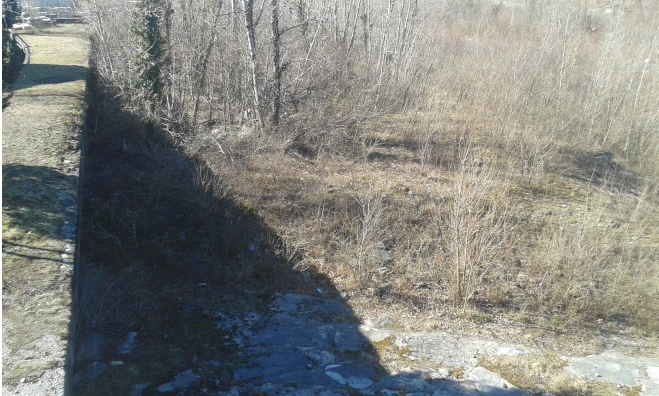
PRIORITY	<input type="checkbox"/> massima	1
	<input checked="" type="checkbox"/> media	2
	<input type="checkbox"/> bassa	3
IMPORTO COMPLESSIVO SCHEDA € 25.000,00 (comprensivo di IVA, spese tecniche, incentivo RUP)		
DESCRIZIONE E VALUTAZIONE DEI POTENZIALI EFFETTI SIGNIFICATIVI SULL'AMBIENTE		
Ripristino della sezione utile di deflusso delle acque del Torrente Isorno nel tratto ricadente sul territorio comunale di Masera, a valle del ponte sulla Strada Provinciale n°71.		
FOTO		
<p>Dettaglio tratto di alveo a ridosso della difesa spondale in sinistra orografica</p>

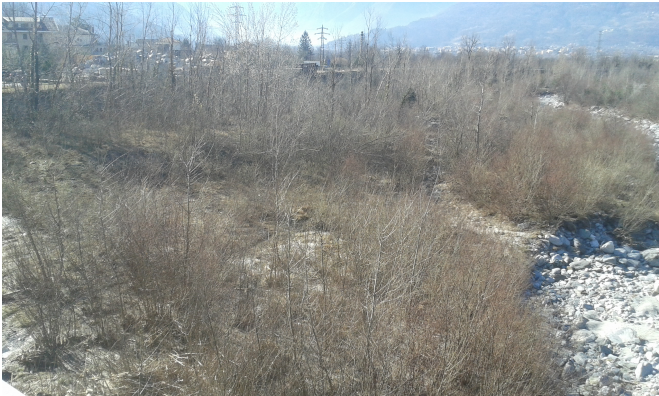
<p>Panoramica tratto oggetto di segnalazione visto da monte (ponte su strada provinciale)</p>
